INFORME PRELIMINAR 30 DIAS DEL SUCESO DE AVIACIÓN N° 2080-24 **ANTECEDENTES**

Reseña del suceso:

El día 19 de noviembre de 2024, un piloto comercial de helicóptero, al mando de la aeronave Eurocopter, modelo AS350 B3, con 1 (un) ocupante a bordo, durante un vuelo no regular de transporte de pasajeros, despegó desde el sector de la localidad de Mañihuales con destino al sector El Gato, ambos en la Región de Aysén del General Carlos Ibáñez del Campo.

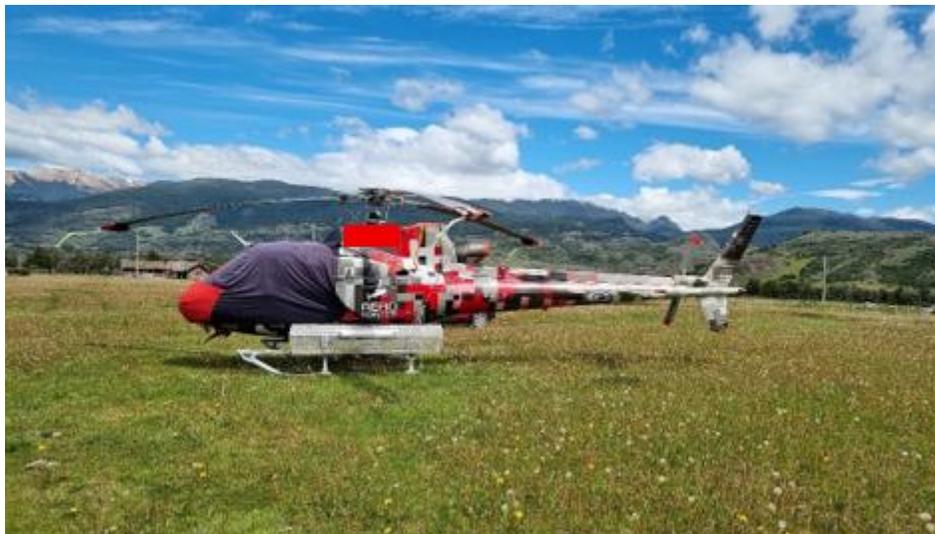
Fotografía N°1: Aeronave involucrada en el suceso.

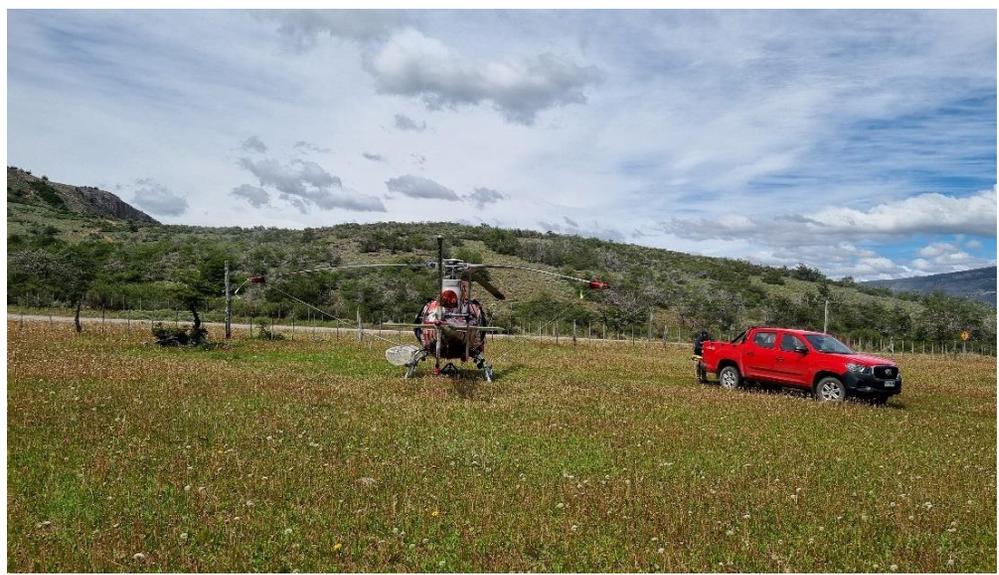
Fotografía N°2: Sitio del suceso.

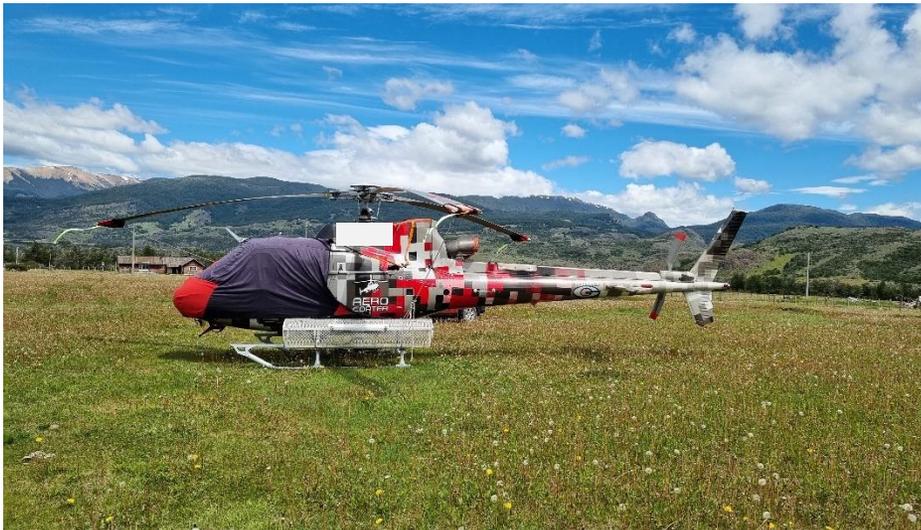
La aeronave estaba configurada con un gancho de carga y un canastillo en el lado izquierdo, en posición normal de aterrizaje en un terreno plano al interior de un predio ubicado adyacente a un camino rural (fotografía N° 3).

Fotografía N°3: Aeronave en el sitio del suceso.

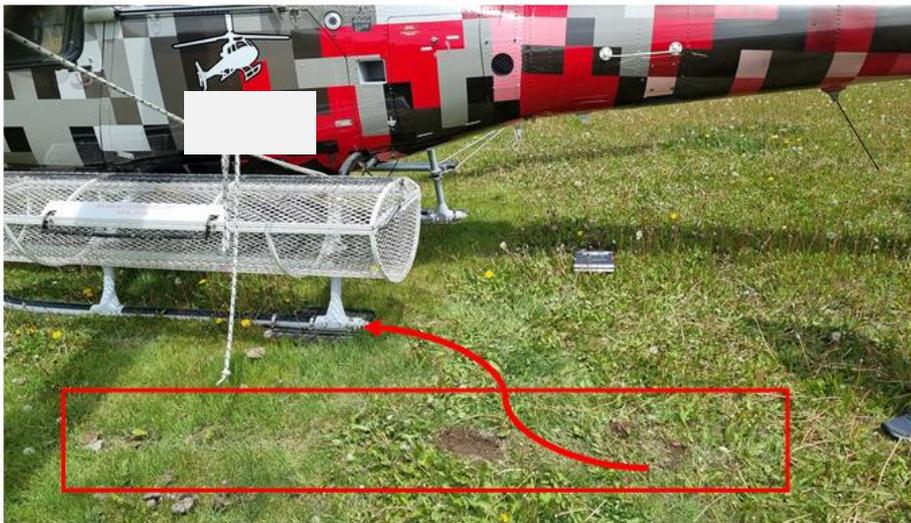
En el terreno adyacente se observaron marcas asociadas a un primer impacto inicial, la que se produjeron antes de la posición definitiva (fotografía N° 4).

Fotografía N°4: Marcas en el terreno y trazado de deslizamiento hasta posición final.

La cantidad de marcas, fueron dos (2), además de otras asociadas con el arrastre sobre el terreno, producidas por el tren de aterrizaje, atribuibles al primer impacto, previo a saltar hasta el punto de detención, distante a un metro.
