**DIRECCIÓN GENERAL DE AERONÁUTICA CIVIL**  
**DEPARTAMENTO PREVENCIÓN DE ACCIDENTES**

**INFORME PRELIMINAR 30 DÍAS SUCESO DE AVIACIÓN N° 2145-22**

**Aeronave** : Helicóptero, marca Airbus Helicopters, modelo AS 350 B3.

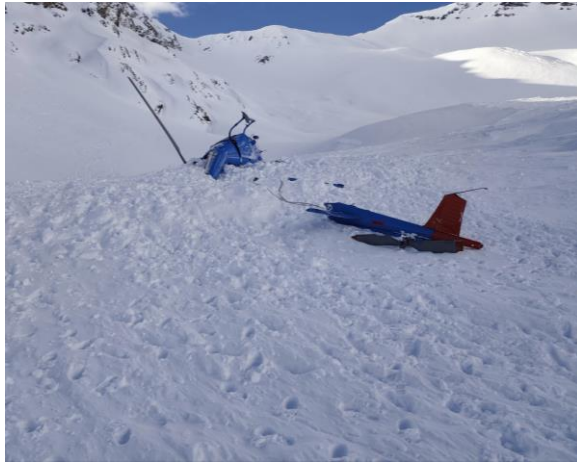
**Imagen N°2: Aeronave en el sitio del suceso.**

La aeronave fue encontrada volcada hacia su costado izquierdo, parcialmente cubierta de nieve, con el cono de cola desprendido. Fue observado la evidencia de una avalancha proveniente de una de las pendientes de un cerro, colindante al punto en donde se encontraba la aeronave.
