## **INFORME PRELIMINAR 30 DIAS DEL SUCESO DE AVIACIÓN N° 2144-26**

| Lugar | : 36,6 NM al sur del Aeropuerto Diego Aracena (SCDA), playa Ike Ike, Región de Tarapacá. |
| Aeronave | : Avión marca CESSNA, Modelo U206G. |

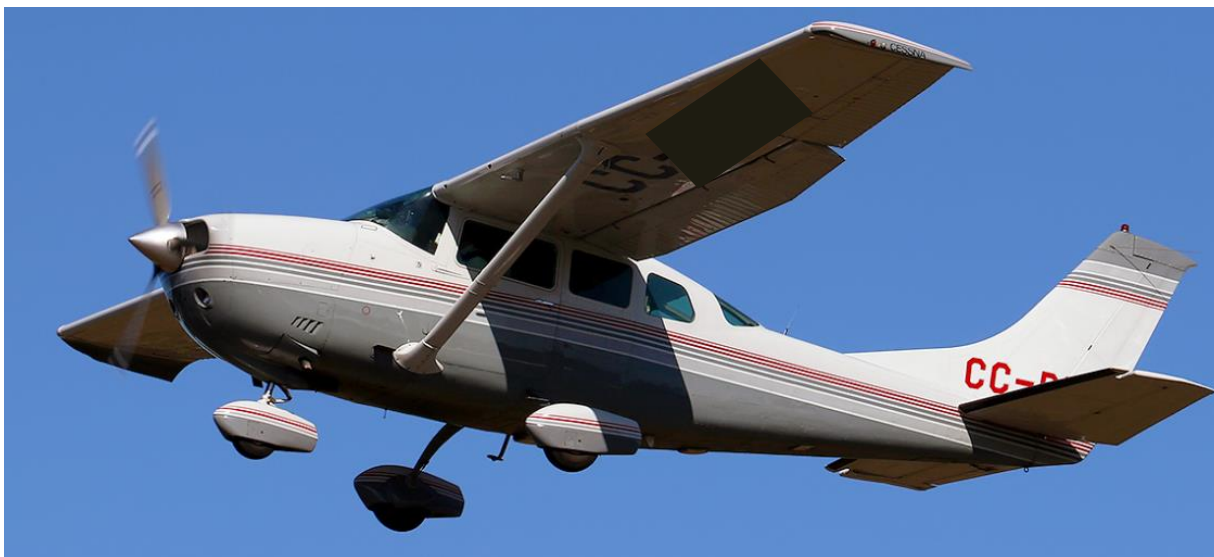
Fotografía N°1: Aeronave Avión marca CESSNA, modelo U206G, involucrada en el suceso.

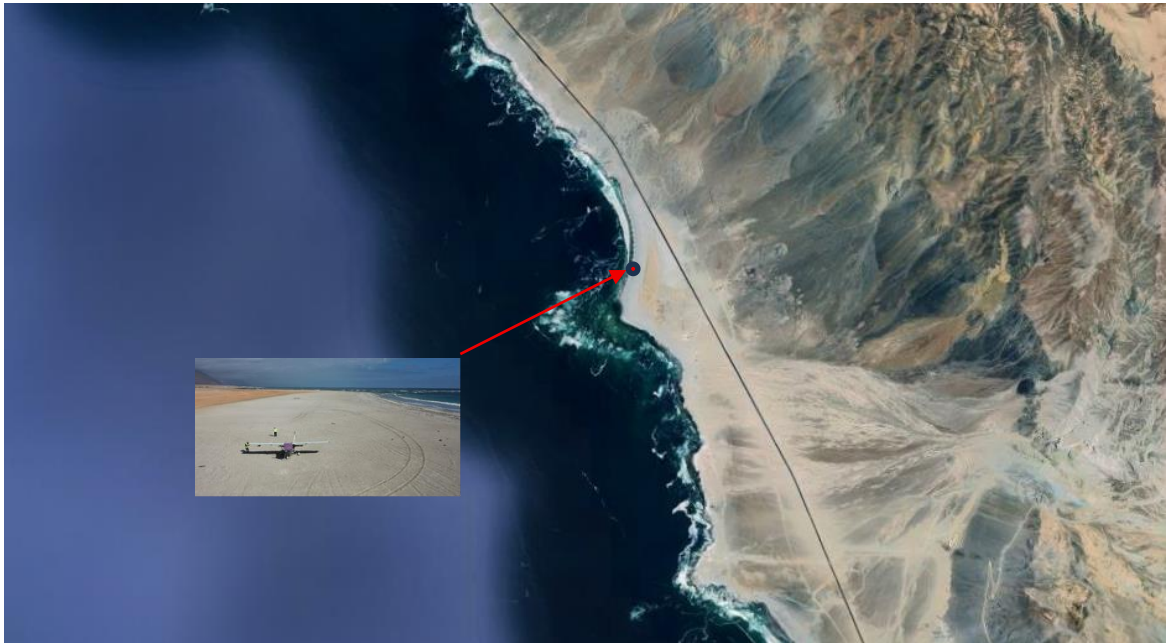
La playa presenta una extensión aproximada de 1,3 km y una pendiente baja. Entre la línea de playa y la Ruta 1 existe un ancho máximo aproximado de 500 m, conformando una superficie amplia que permitió el aterrizaje de emergencia de la aeronave involucrada en el suceso.

Imagen N° 1: Playa Ike-Ike, Región de Tarapacá

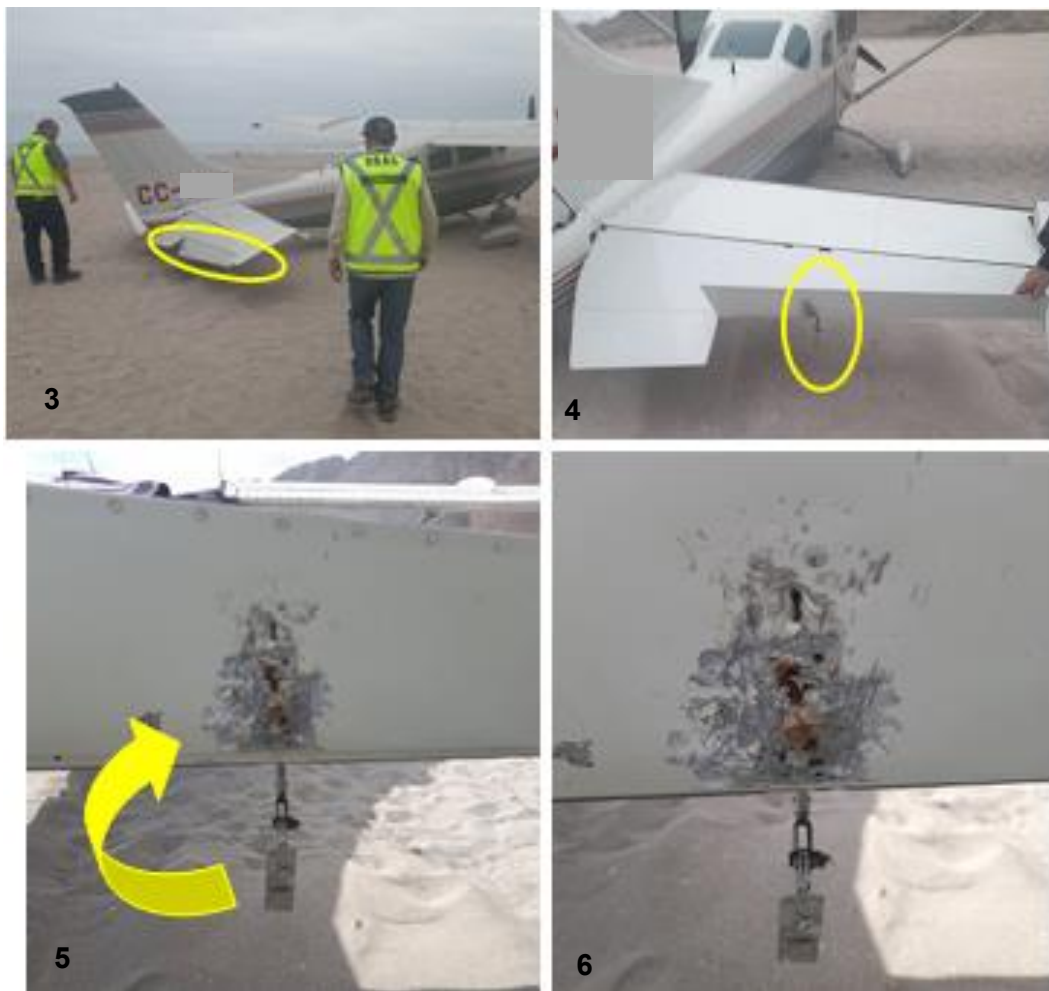
La aeronave se encontraba sobre la superficie de playa, apoyada en posición normal sobre su tren de aterrizaje y orientada aproximadamente al rumbo 020°. Durante la inspección visual, se evidenció daño localizado en el *trim tab* del elevador derecho, consistente en deformación y desprendimiento de su revestimiento en su superficie inferior, próximo a su unión con el estabilizador horizontal. (fotografía N°3 a 6).

Fotografía N°3 a la 6: Vistas de los daños.
