Accidente 1351

Lugar del suceso: Rapel				Hora Local: 16:19 horas Región: Sexta
Marca y modelo de la aeronave: Cessna 172N				Año de fabricación: 1980
Número de motores / marca y modelo: 1 – Lycoming – O-320-H2AD				Daños a la aeronave: Mayores
Lesiones	Tripulación	Pasajeros	Otros	Piloto al mando (tipo licencia): Piloto Privado de Avión Edad: 26 años
Mortales	-	-	-	
Graves	-	-	-	
Leves/Ninguna	1	1	-	
<u>Experiencia de Vuelo del Piloto al mando</u> Total horas de vuelo: 140:07 horas Total horas de vuelo en el material: 21:00 horas				Tipo de Operación: Aviación General Fase de la Operación: Durante fase de aproximación

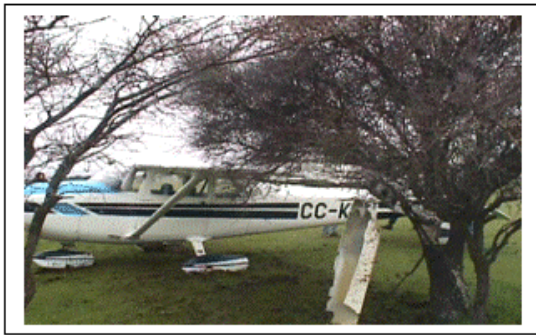
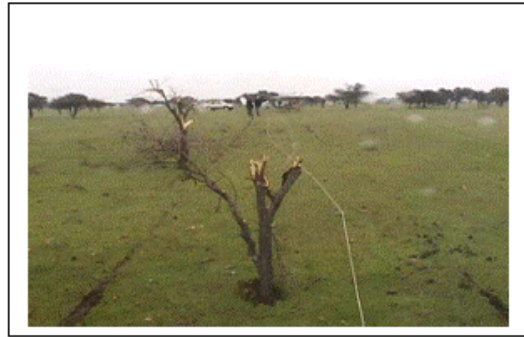
El aterrizaje de emergencia fue de norte a sur y durante esta maniobra, la aeronave impactó con algunos arbustos de espino, resultando ésta con daños de consideración.

La aeronave se desplazó 150 metros sobre el terreno, quedando finalmente detenida junto a un arbusto, orientada a los 270 grados. El piloto y pasajero resultaron ilesos.

Los daños de la aeronave ocurrieron durante el aterrizaje y no fueron ocasionados por la cuerda.
