**INFORME FINAL
ACCIDENTE DE AVIACIÓN
Nº 1628AE**

Aeronave: BOEING 737-230

Matrícula: CC-CRQ

CATEGORÍA : CONTACTO ANORMAL CON LA PISTA - ARC.

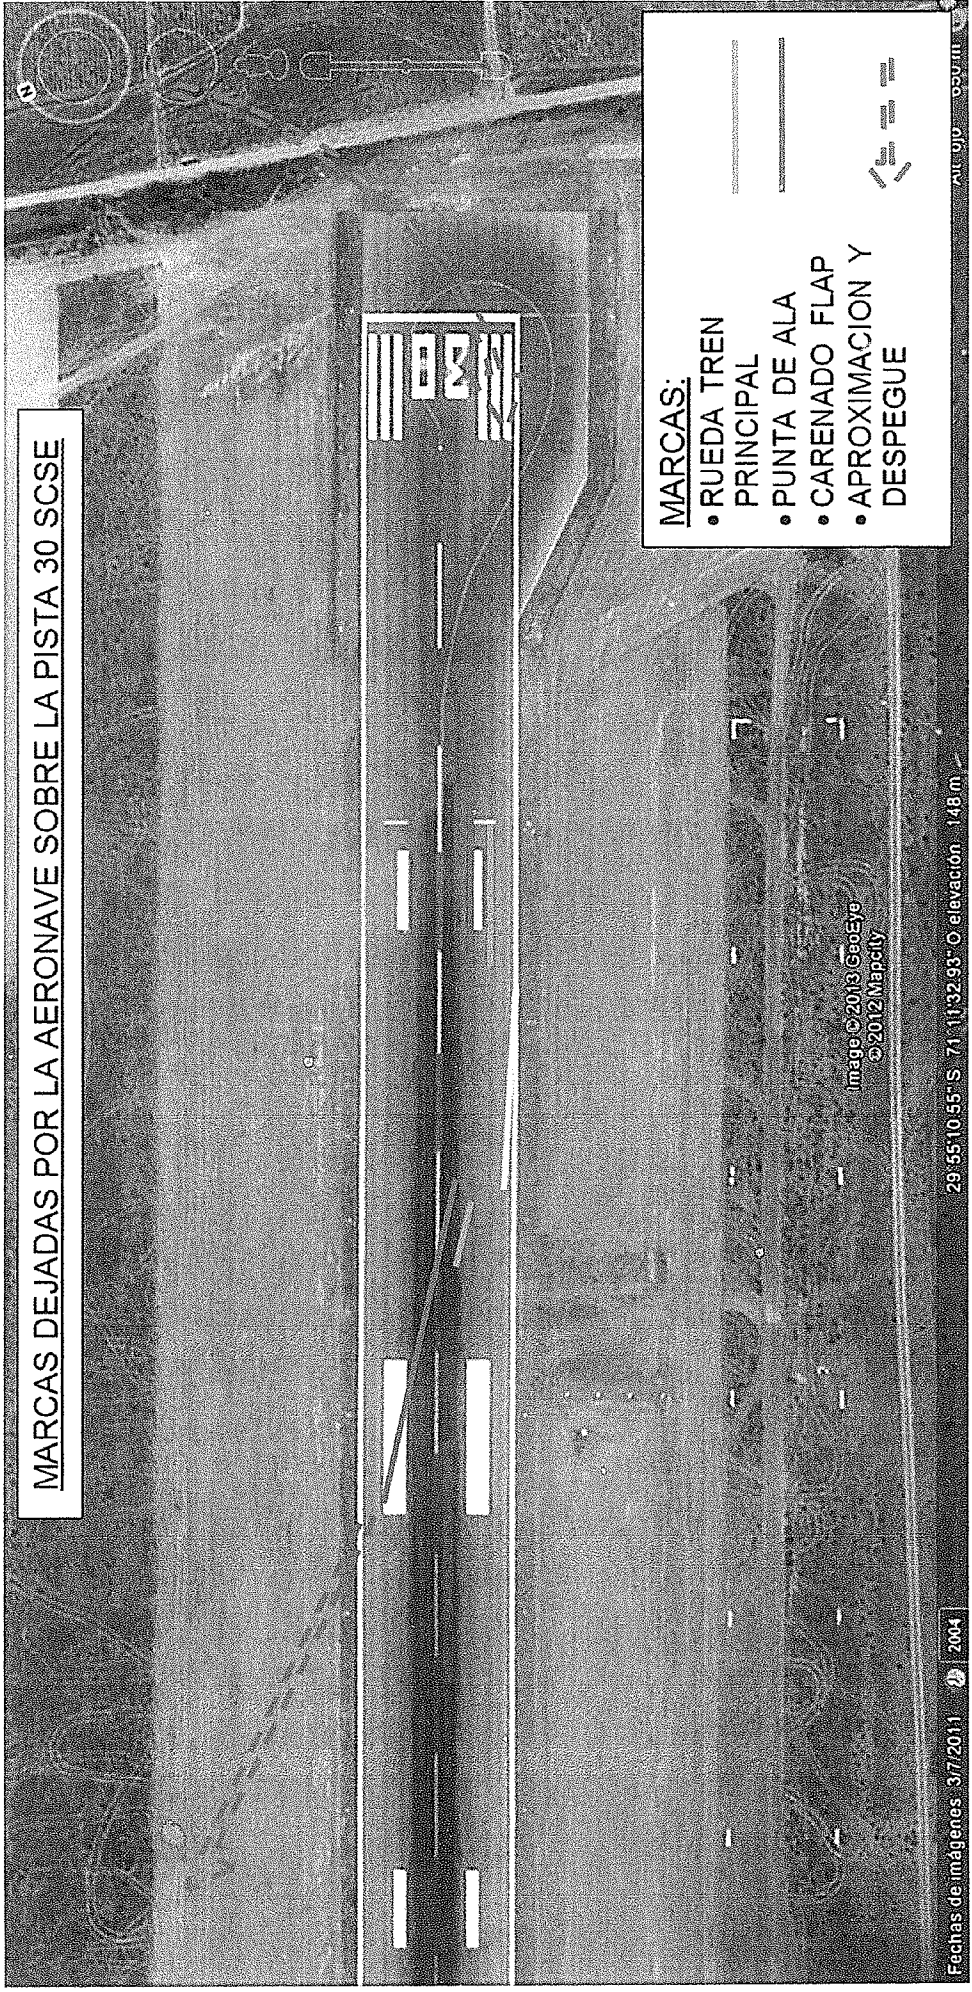
La flecha color azul indica inicio de marcas dejadas por el carenado del flap del lado derecho.

La flecha color celeste indica inicio de marca de neumático de la rueda externa del tren de aterrizaje principal derecho.
