## **INFORME FINAL**

### **INVESTIGACIÓN DE ACCIDENTE DE AVIACIÓN N° 1545WS**

AERONAVE : HELICÓPTERO ROBINSON R-44

MATRÍCULA : CC-PSZ

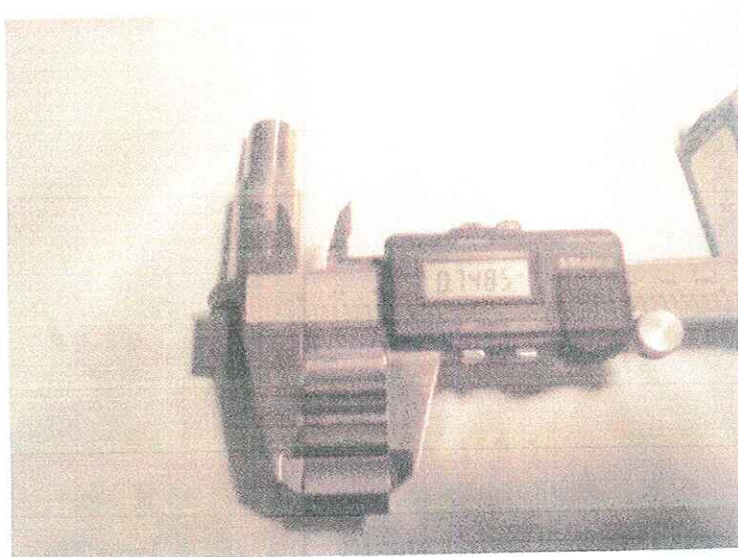
Según el manual de overhaul 60294-7-12 de Julio de 2008, en la sección "Tabla de Límites", parte 1, sección III, "Oil Pump", en la referencia n° 704, según lo aplicable, se indica los límites de los piñones de la bomba, arrojando un resultado de .7485 en ambos impellers. El de la foto superior corresponde al impeller impulsado, y el de la foto inferior, al impeller de impulso, encontrándose ambos dentro de las medidas especificadas por el fabricante.
