**INFORME FINAL
ACCIDENTE DE AVIACIÓN
Nº 1602CG**

Aeronave : RANS MODELO COYOTE S5
Matrícula : ULM 062
Operador : Sr. Leonardo Godoy Echeverría
Lugar : Aeródromo Alberto Santos
Dumont (SCSA)
Fecha : 08 de diciembre de 2011

INVESTIGACIÓN DE ACCIDENTE DE AVIACIÓN N° 1602CG

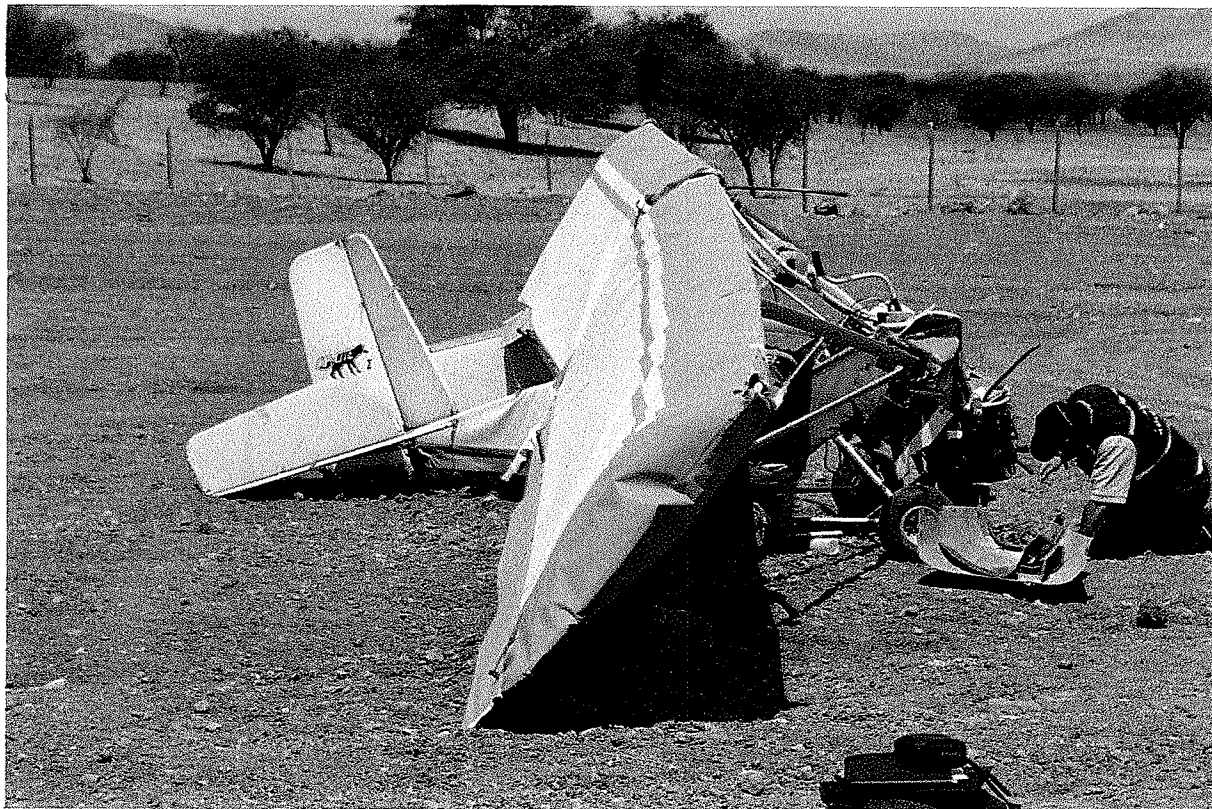
1. Condición de la aeronave (ULM062)

18. las quebraduras en la estructura de la aeronave fueron del tipo instantáneas, atribuibles a la fuerza del impacto y no presentaban evidencia de fatiga ni corrosión.

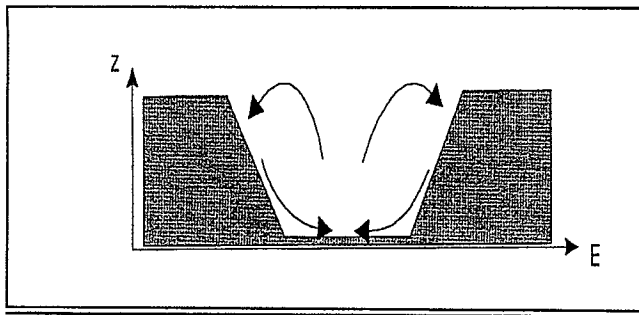
Figura 3a

La conformación del terreno propicia la generación de vientos locales, debido a las diferencias horizontales en el campo superficial de temperaturas entre el valle y las laderas de los cerros, efecto conocido como circulación de montaña. La pérdida de radiación terrestre durante la noche enfría rápidamente al aire adyacente a la superficie, lo que resulta en la generación de vientos que descienden las laderas hacia los valles (vientos catabáticos). A su vez, por principios de continuidad, sobre el valle se genera un viento ascendente y de retorno hacia las cimas de los cerros (Figura 3a).

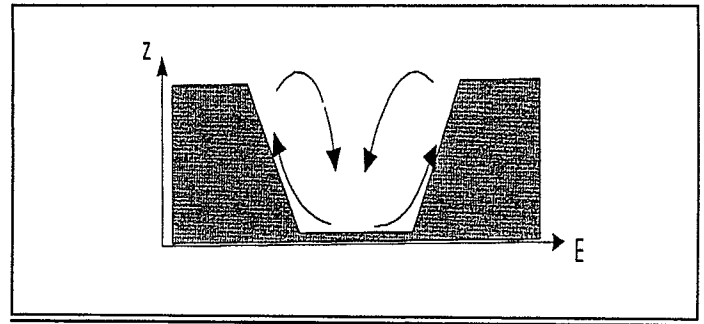
Figura 3b

Durante el día, en cambio, ocurre el efecto contrario. El calentamiento terrestre, desde el inicio del día, calienta el aire superficial del valle resultando en un viento templado que asciende por las laderas de los cerros (viento anabático). Sobre el valle en tanto, desciende aire que viene a reemplazar al aire que sube. La circulación idealizada se presenta en la Figura 3b.

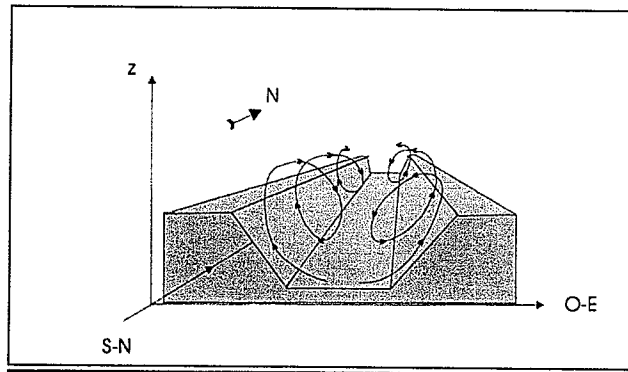
Figura 4

Se debe señalar, que durante el día esta circulación posee una componente paralela al valle, por lo que idealmente, después del medio día debiera presentarse como lo presenta la Figura 4.

Finalmente, se sabe que el viento descendente en una zona de cerros y valles alcanza su mayor intensidad después del medio día.

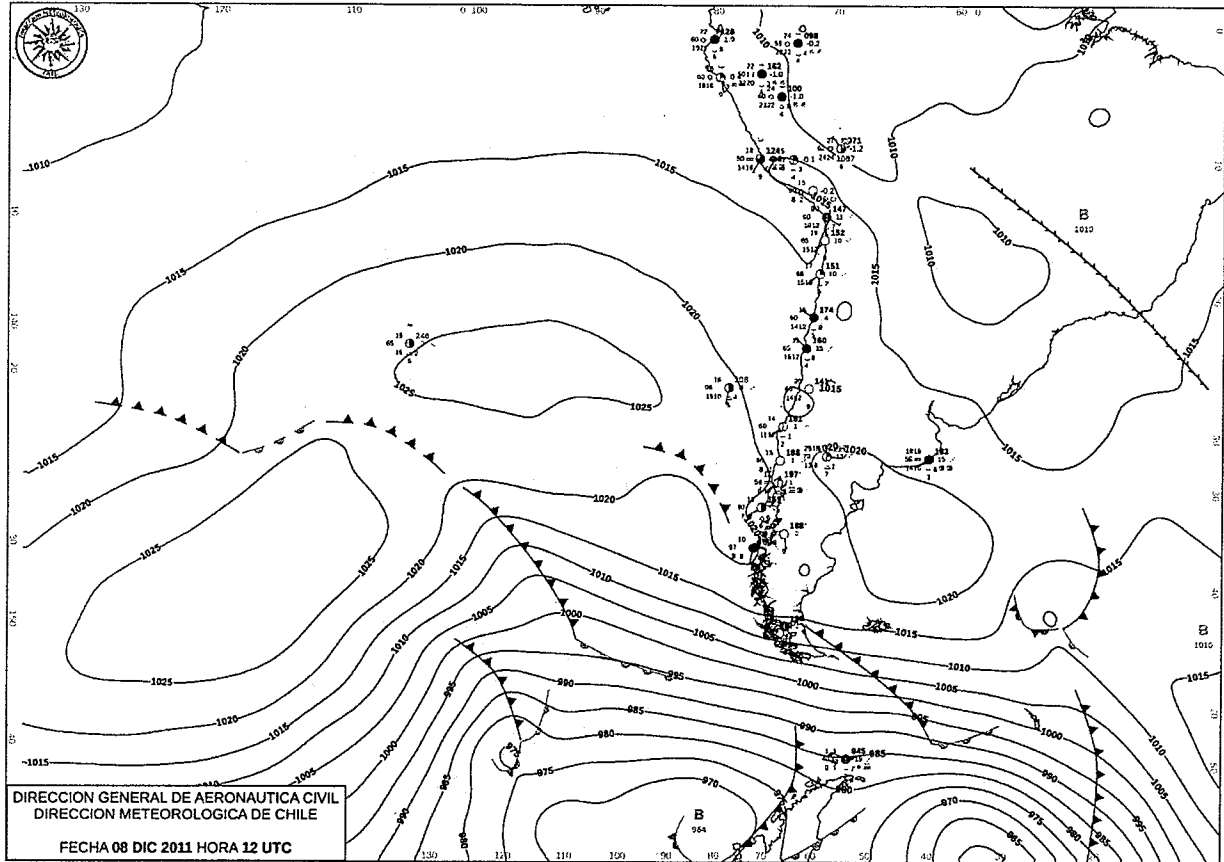
a.- Carta de Superficie de las 12:00 UTC (09:00 hora local), del día 08 de diciembre de 2011.

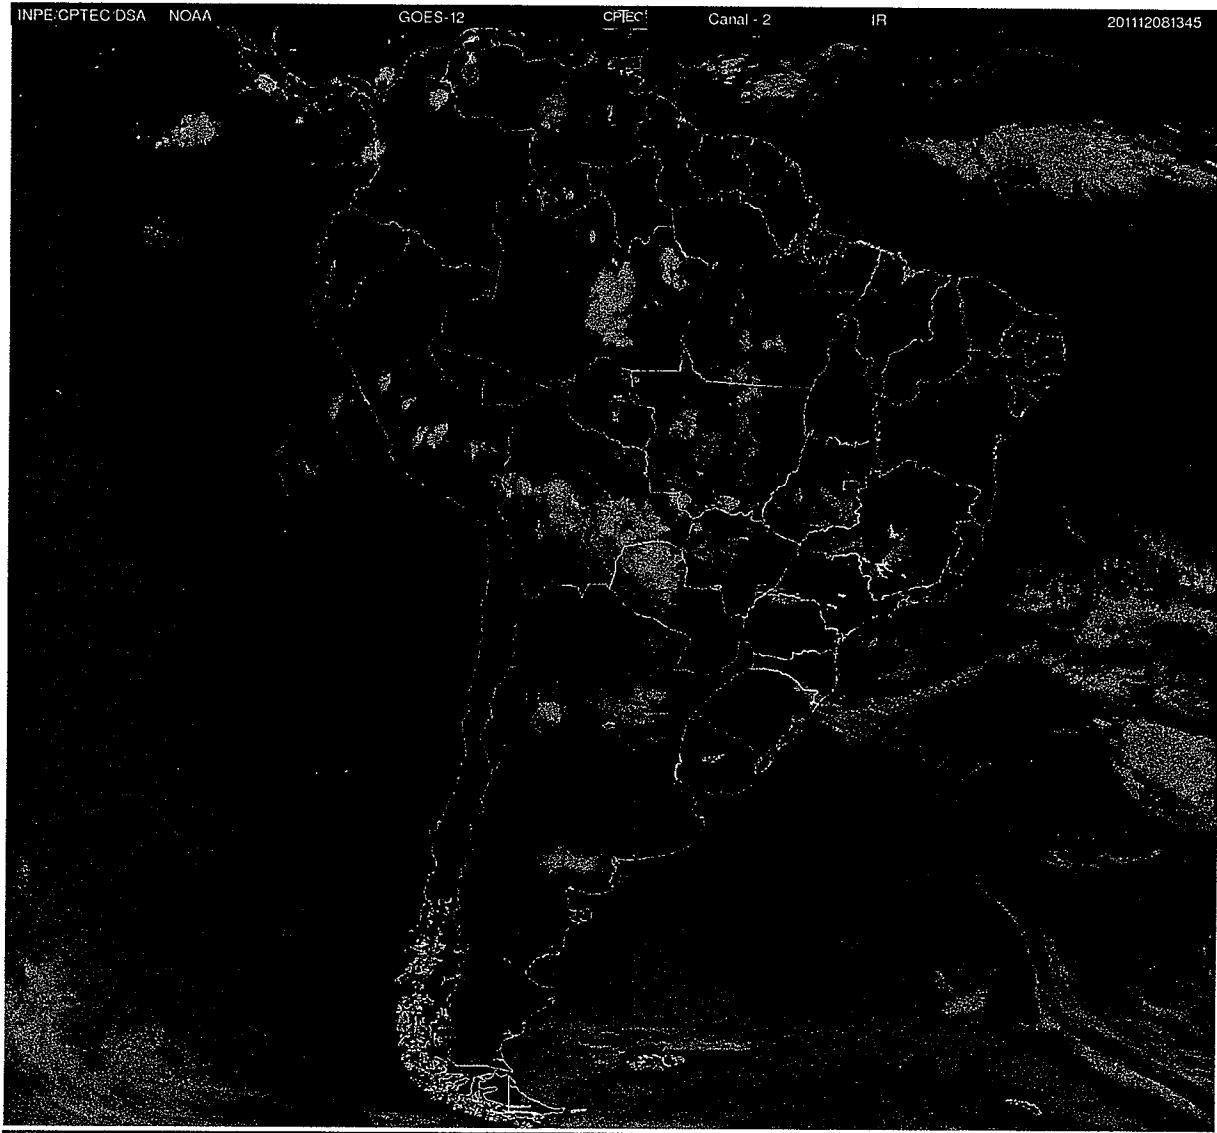
a.- Imagen de Satélite espectro infrarrojo de las 13:45 UTC (10:45 hora local), del día 08 de diciembre de 2011.
