# INFORME FINAL

## DIRECCIÓN REGIONAL DE AEROPUERTOS

INFORME N° 332/2020

**Resumen ejecutivo informe final N° 322, de 2020, en la Dirección Regional de Aeropuertos de la Región de La Araucanía y servicios relacionados.**

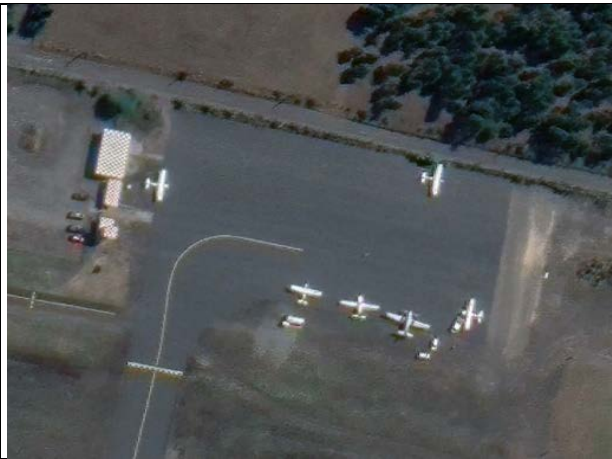
Imagen N°:	7
Fecha captura:	8 de febrero de 2020.
Ubicación:	Aeródromo de Pucón.
Contenido:	Imagen satelital que denota la falta de demarcación de línea de seguridad en la plataforma.

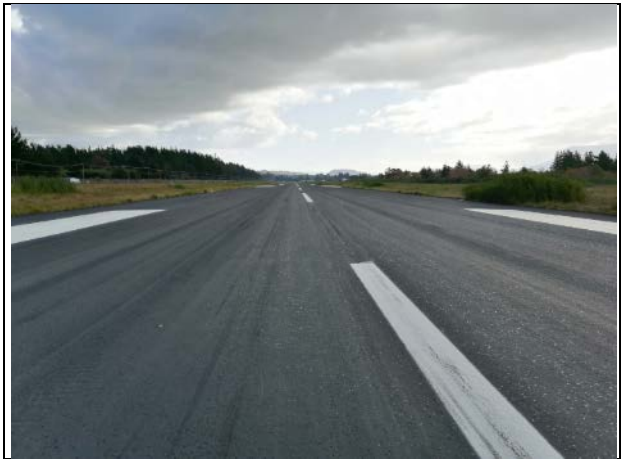
Imagen N°:	8
Fecha captura:	12 de junio de 2020.
Ubicación:	Aeródromo de Pucón.
Contenido:	Presencia de arbustos en la zona contigua a la pista en el umbral 27 (lado derecho)

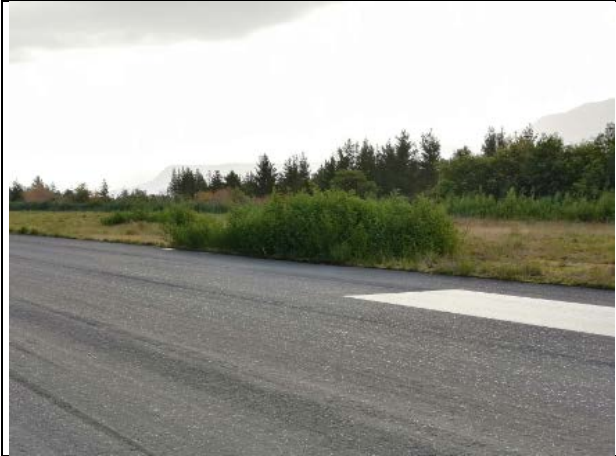
Imagen N°:	9
Fecha captura:	12 de junio de 2020.
Ubicación:	Aeródromo de Pucón.
Contenido:	Presencia de arbustos en la zona contigua a la pista en el umbral 27.

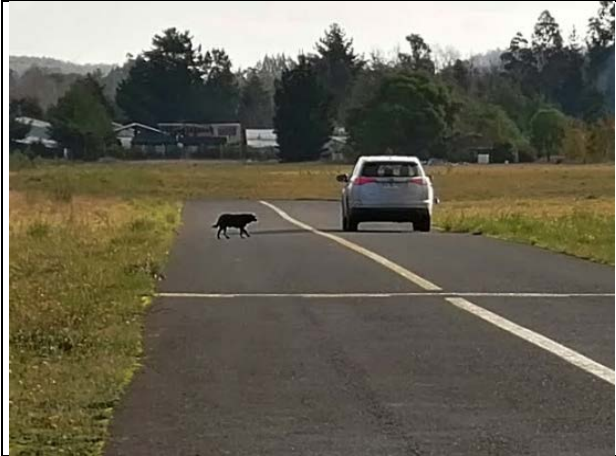
Imagen N°:	13
Fecha captura:	12 de junio de 2020.
Ubicación:	Aeródromo de Pucón.
Contenido:	Presencia de animales al interior del aeródromo.

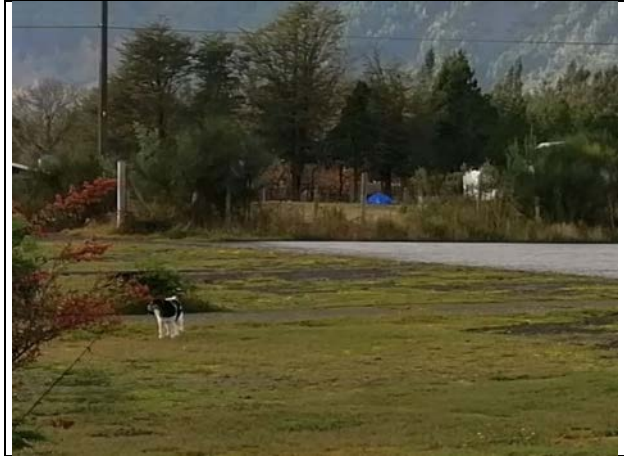
Imagen N°:	14
Fecha captura:	12 de junio de 2020.
Ubicación:	Aeródromo de Pucón.
Contenido:	Presencia de animales al interior del aeródromo.

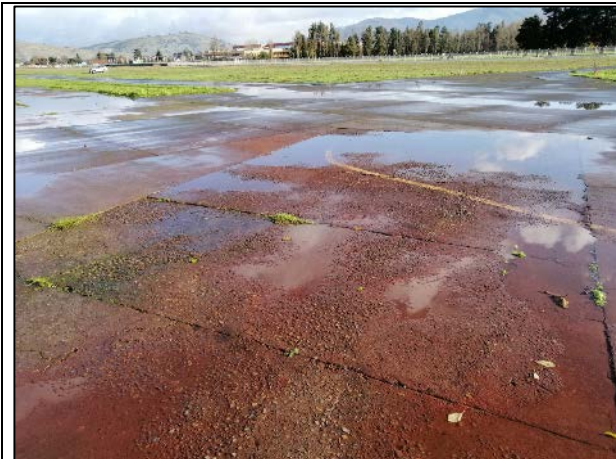
Imagen N°:	15
Fecha captura:	11 de junio de 2020.
Ubicación:	Aeródromo de Angol.
Contenido:	Maleza en las juntas de la plataforma de hormigón.

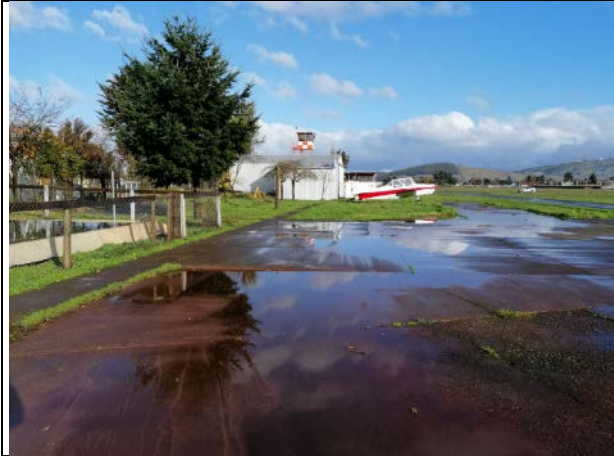
Imagen N°:	17
Fecha captura:	11 de junio de 2020.
Ubicación:	Aeródromo de Angol.
Contenido:	Falta de demarcación de la línea de seguridad en perímetro de la plataforma norte.

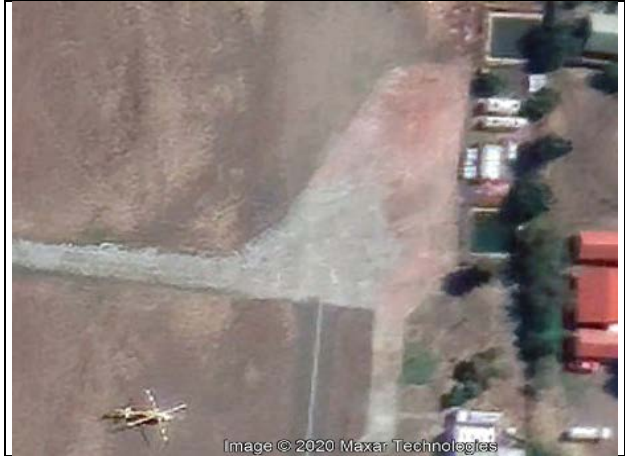
Imagen N°:	18
Fecha captura:	19 de febrero de 2020.
Ubicación:	Aeródromo de Angol.
Contenido:	Imagen satelital sobre la falta de demarcación en línea de seguridad de la plataforma norte.

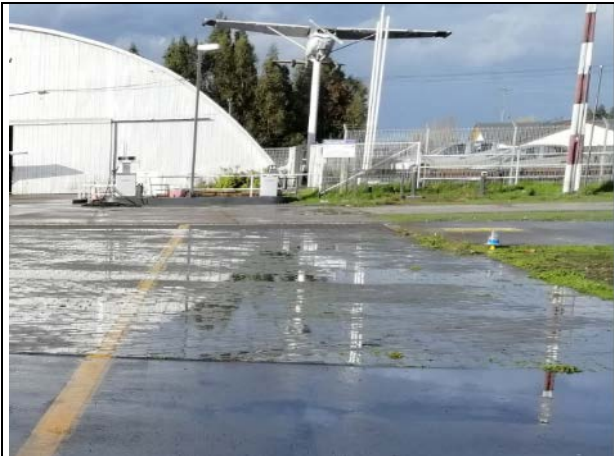
Imagen N°:	19
Fecha captura:	11 de junio de 2020.
Ubicación:	Aeródromo de Angol.
Contenido:	Falta de la demarcación de la línea de seguridad en perímetro de la plataforma sur.

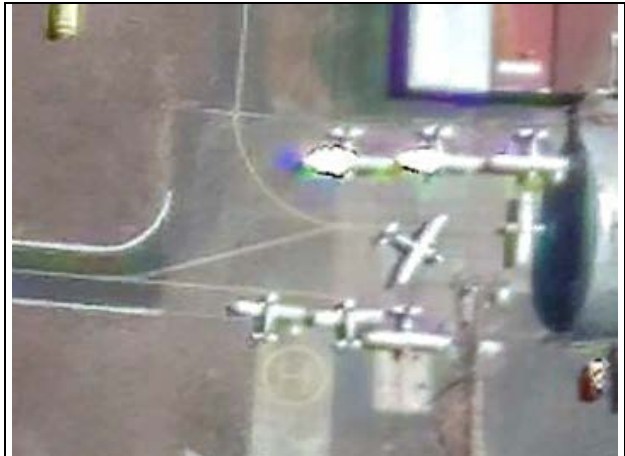
Imagen N°:	20
Fecha captura:	19 de febrero de 2020.
Ubicación:	Aeródromo de Angol.
Contenido:	Imagen satelital sobre la falta de demarcación en línea de seguridad de la plataforma sur.

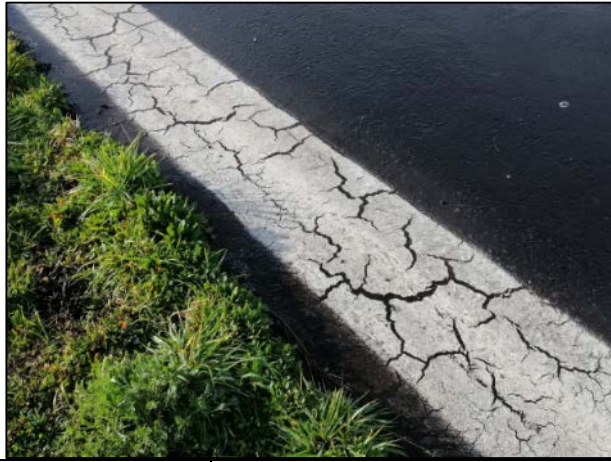
Imagen N°:	21
Fecha captura:	11 de junio de 2020.
Ubicación:	Aeródromo de Angol.
Contenido:	Zonas con resquebrajamiento de pintura de demarcación.

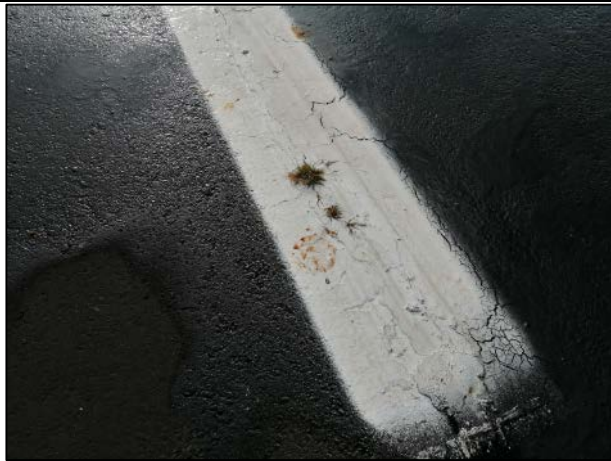
Imagen N°:	23
Fecha captura:	12 de junio de 2020.
Ubicación:	Aeródromo de Traiguén.
Contenido:	Presencia de maleza sobre antiguas fisuras.

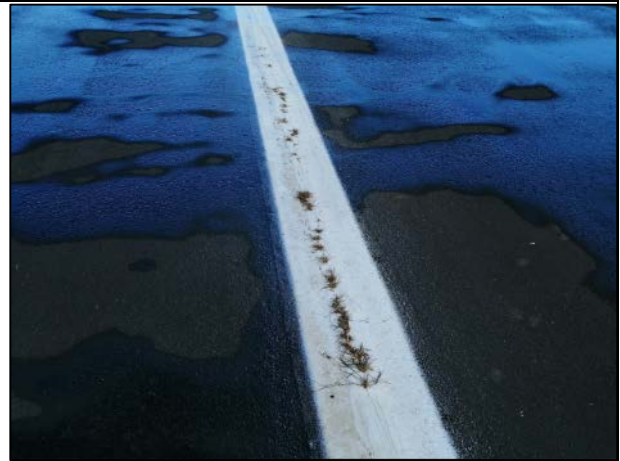
Imagen N°:	24
Fecha captura:	12 de junio de 2020.
Ubicación:	Aeródromo de Traiguén.
Contenido:	Presencia de maleza sobre antiguas fisuras.

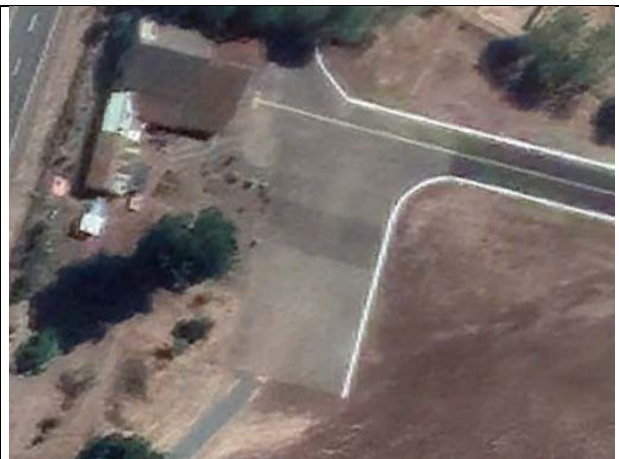
Imagen N°:	32
Fecha captura:	19 de febrero de 2020.
Ubicación:	Aeródromo de Traiguén.
Contenido:	Imagen satelital sobre la falta de demarcación en línea de seguridad de la plataforma.

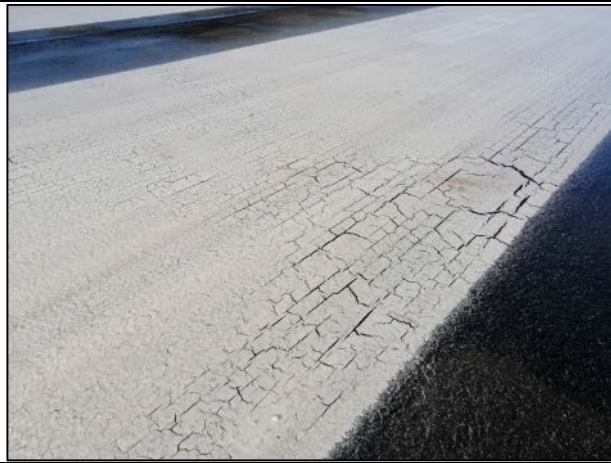
Imagen N°:	33
Fecha captura:	12 de junio de 2020.
Ubicación:	Aeródromo de Traiguén.
Contenido:	Zonas con resquebrajamiento de pintura de demarcación.

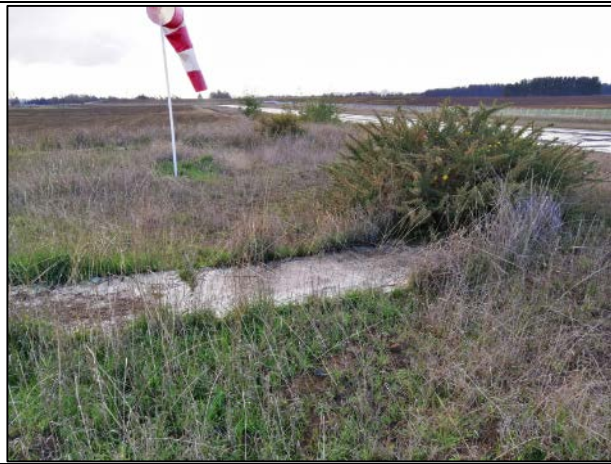
Imagen N°:	35
Fecha captura:	12 de junio de 2020.
Ubicación:	Aeródromo de Traiguén.
Contenido:	Falta de conservación de la zona del indicador de la dirección de viento.

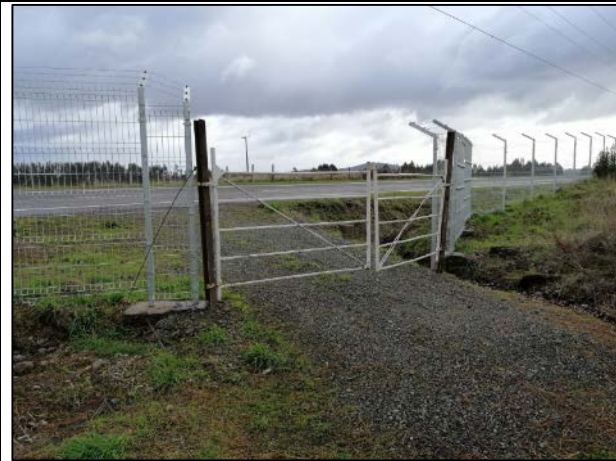
Imagen N°:	37
Fecha captura:	12 de junio de 2020.
Ubicación:	Aeródromo de Traiguén.
Contenido:	Portón de acceso norte.

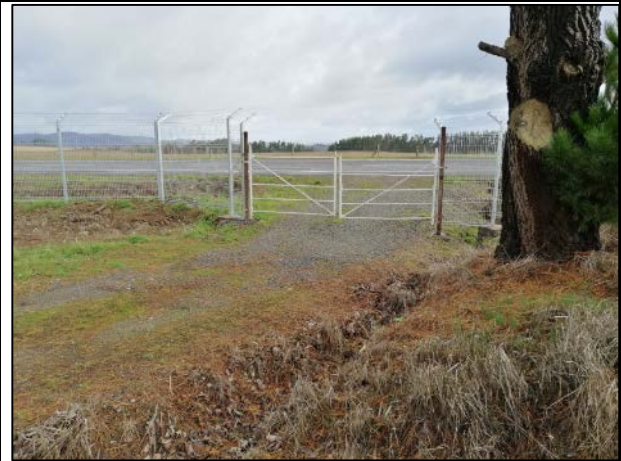
Imagen N°:	38
Fecha captura:	12 de junio de 2020.
Ubicación:	Aeródromo de Traiguén.
Contenido:	Portón de acceso norte.

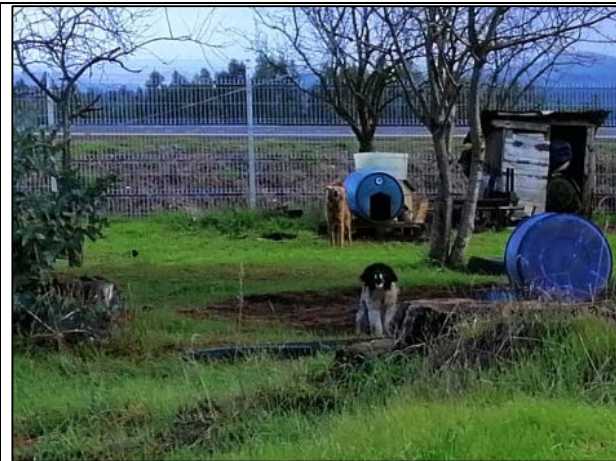
Imagen N°:	39
Fecha captura:	12 de junio de 2020.
Ubicación:	Aeródromo de Traiguén.
Contenido:	Presencia de animales.

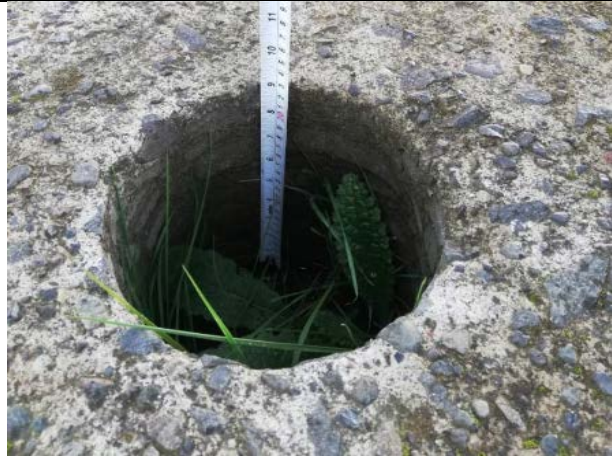
Imagen N°:	41
Fecha captura:	2 de junio de 2020.
Ubicación:	Aeródromo de Victoria.
Contenido:	Perforación de la pista por la extracción de testigos que no ha sido cubierta.

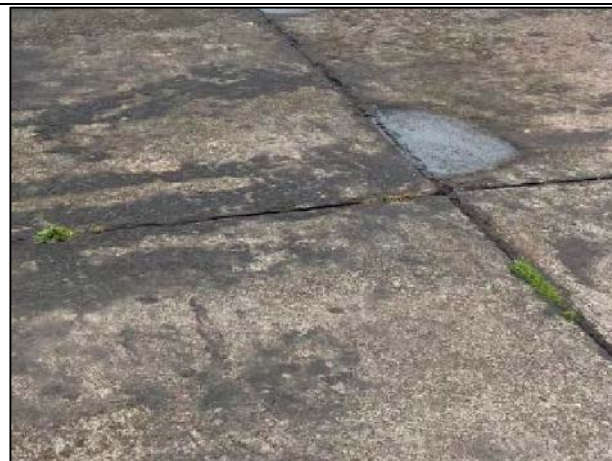
Imagen N°:	43
Fecha captura:	2 de junio de 2020.
Ubicación:	Aeródromo de Victoria.
Contenido:	Presencia de maleza en las juntas de la plataforma de hormigón.

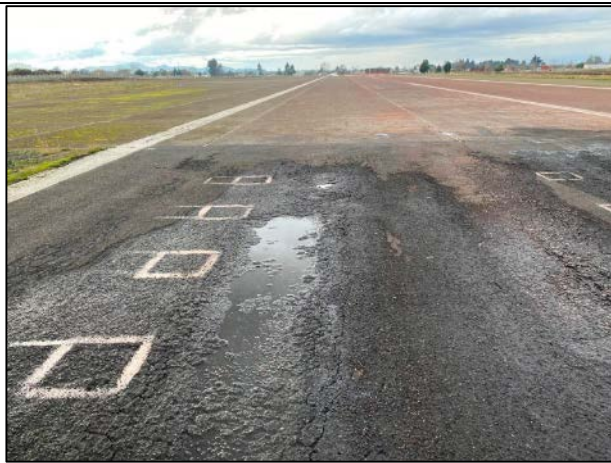
Imagen N°:	47
Fecha captura:	2 de junio de 2020.
Ubicación:	Aeródromo de Victoria.
Contenido:	Ahuellamiento de la pista en el sector del umbral 01.

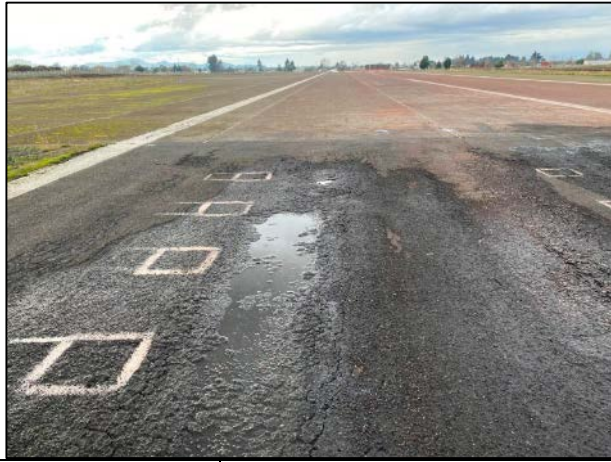
Imagen N°:	49
Fecha captura:	2 de junio de 2020.
Ubicación:	Aeródromo de Victoria.
Contenido:	Acumulación de agua por desperfectos en la pista.

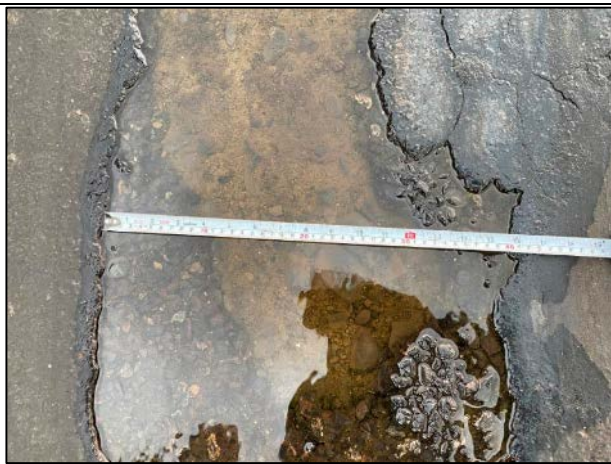
Imagen N°:	51
Fecha captura:	2 de junio de 2020.
Ubicación:	Aeródromo de Victoria.
Contenido:	Desprendimiento de la carpeta asfáltica.

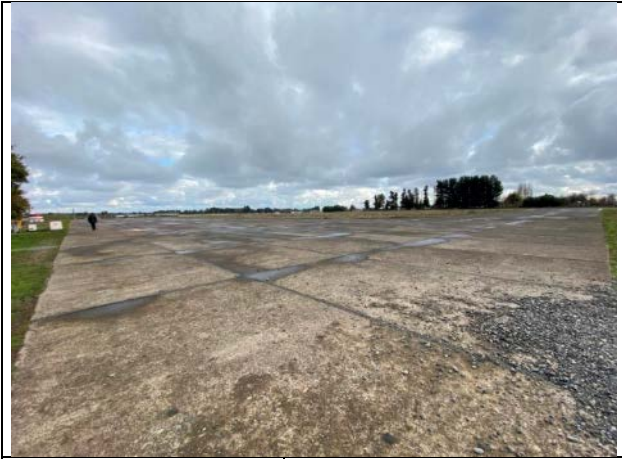
Imagen N°:	57
Fecha captura:	2 de junio de 2020.
Ubicación:	Aeródromo de Victoria.
Contenido:	Falta de la demarcación de la línea de seguridad en perímetro de la plataforma.

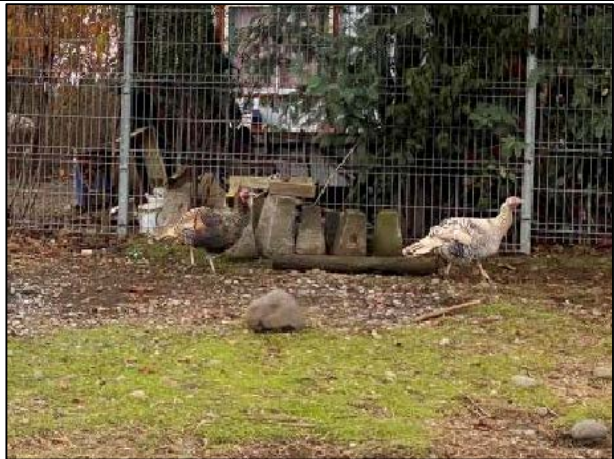
Imagen N°:	65
Fecha captura:	2 de junio de 2020.
Ubicación:	Aeródromo de Victoria.
Contenido:	Presencia de animales al interior del aeródromo.

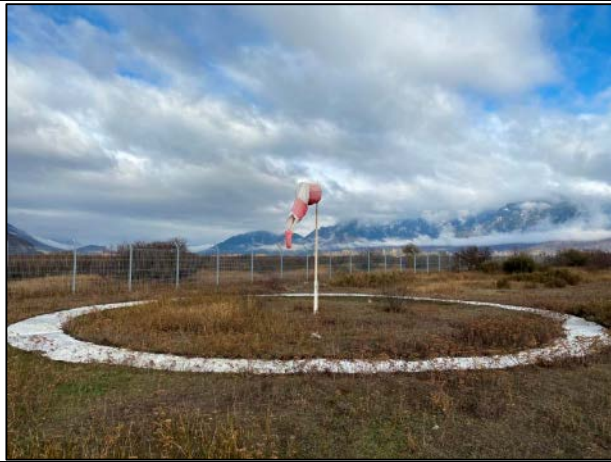
De la revisión en terreno de los indicadores de dirección de viento en el Aeródromo de Lonquimay, se detectó la rotura e inutilización de la manga del cataviento oriente del recinto, según se exhibe en las imágenes N<sup>os</sup> 73 y 74 del anexo N° 8.

Imagen N°:	73
Fecha captura:	2 de junio de 2020.
Ubicación:	Aeródromo de Lonquimay.
Contenido:	Falta de conservación del indicador de dirección de viento.

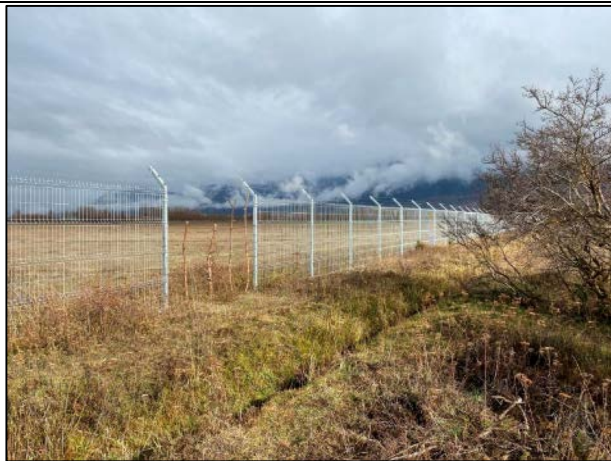
Imagen N°:	75
Fecha captura:	2 de junio de 2020.
Ubicación:	Aeródromo de Lonquimay.
Contenido:	Ausencia de un tramo de cerco en el área sur del recinto, cerrado con estacas de madera.

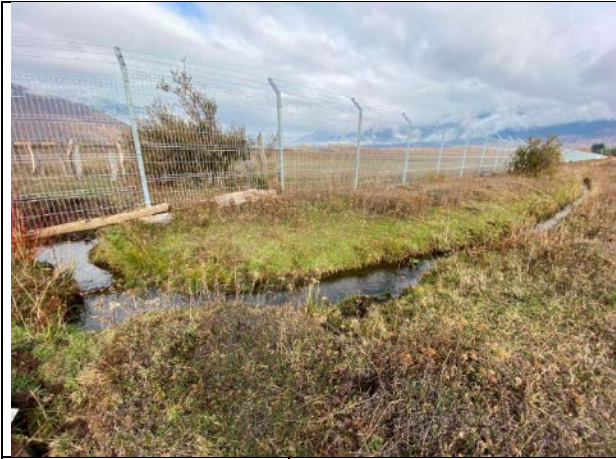
Imagen N°:	77
Fecha captura:	2 de junio de 2020.
Ubicación:	Aeródromo de Lonquimay.
Contenido:	Acceso no clausurado por la existencia de canal de regadío.
