# INFORME FINAL

INFORME N° 547

INFORME FINAL N° 547, DE 2020, SOBRE  
AUDITORÍA AL FUNCIONAMIENTO Y CONSER-  
VACIÓN DE AERÓDROMOS PÚBLICOS, EN LA  
DIRECCIÓN DE AEROPUERTOS DE LA REGIÓN  
DE AYSÉN DEL GENERAL CARLOS IBÁÑEZ DEL  
CAMPO.

COYHAIQUE, 14 de diciembre de 2020.

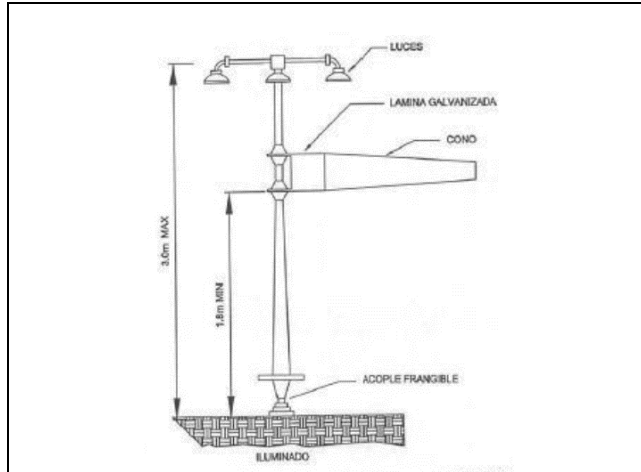
Fotografía	8
Fecha	07-08-2020
Ubicación	DAN 14 154, Apéndice 5, Capítulo 7
Contenido	Figura 7.2: Esquema de indicador de dirección del viento iluminado.
