INFORME FINAL ACCIDENTE DE AVIACIÓN Nº 1803AE

Aeronave : Eurocopter AS 350 BA.

Lugar : Interior Fundo Curillinque,
Comuna San Clemente, Región del
Maule.

Fecha : 18 de diciembre de 2016

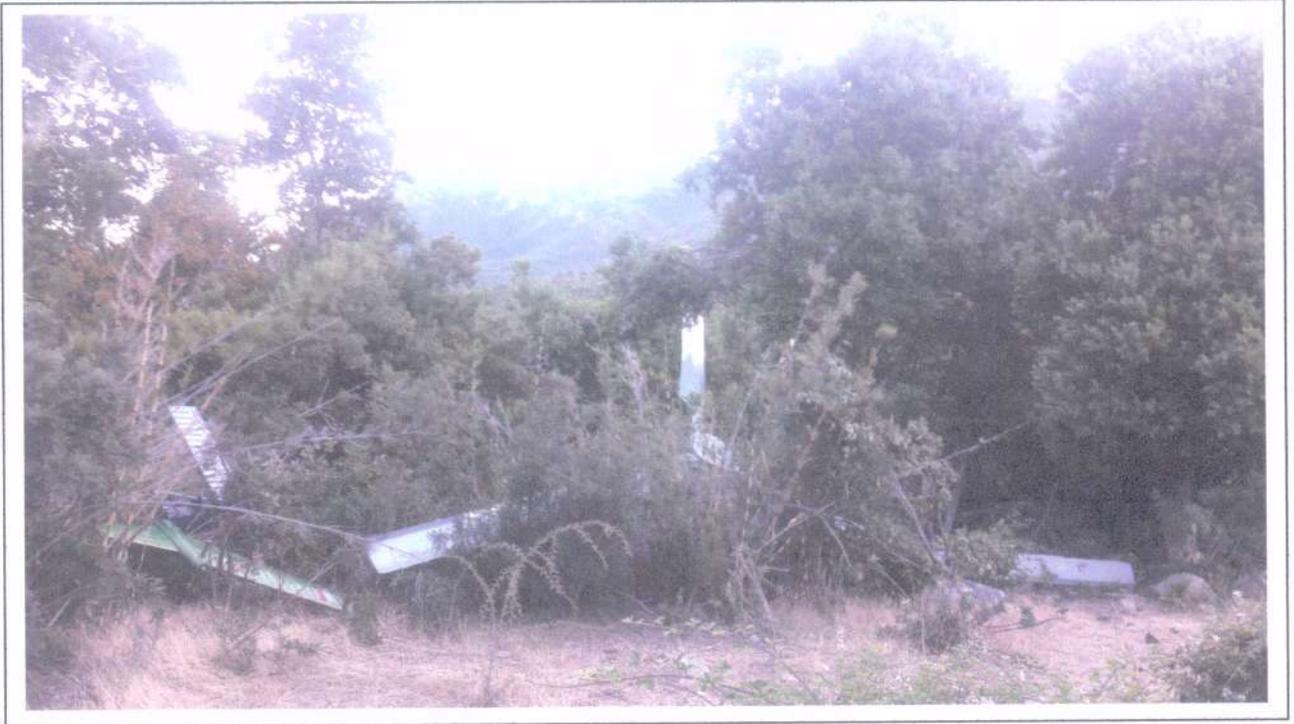
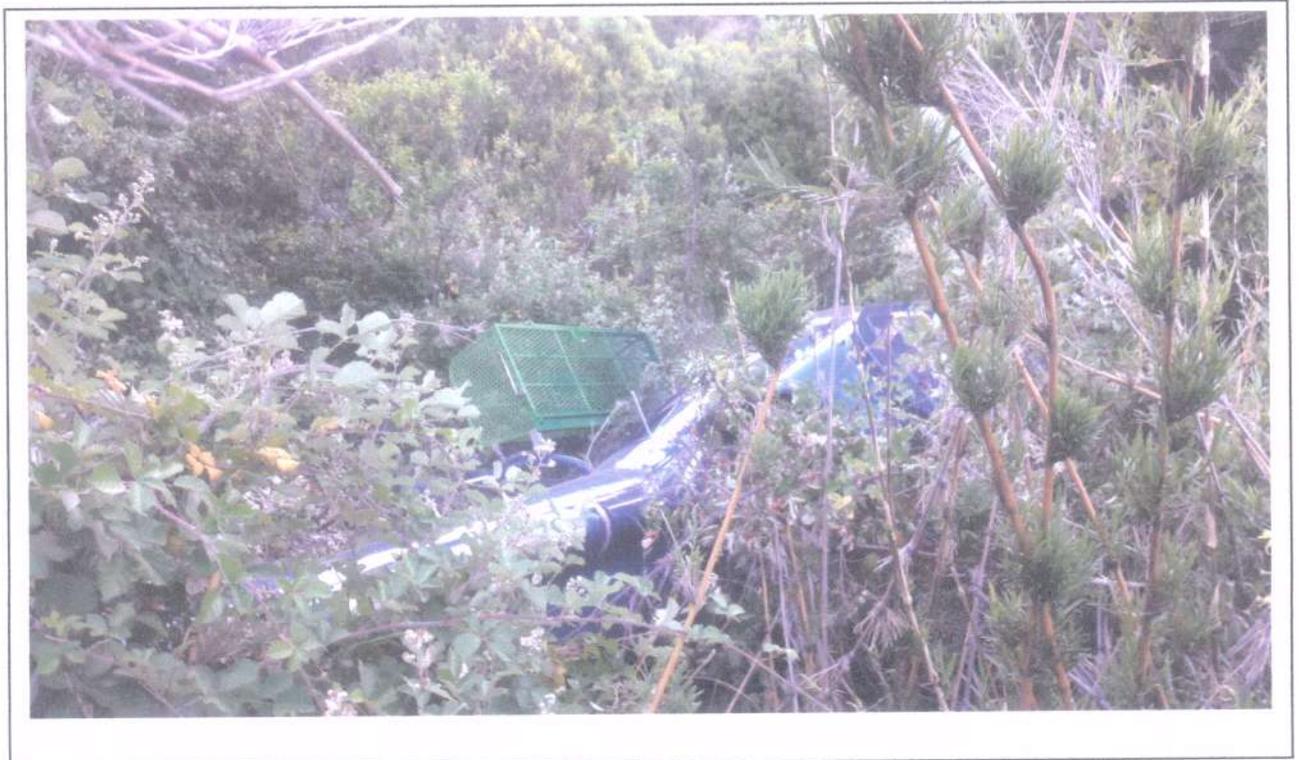
FOTOGRAFÍAS DEL ACCIDENTE AERONAVE CC ANU

- 3.3. **Rotor Principal:** Pala roja, doblada y con abertura en su borde de fuga.
- 3.4. **Transmisión Principal:** Montante trasero izquierdo cortado, montante delantero derecho doblado.

- 3.6. **Conjunto del rotor de cola:** Desprendido junto a la caja de engranajes, desde los puntos de fijación de ésta.
- 3.7. **Cono de Cola:** Estructura y recubrimientos desgarradas en la zona de fijación de la caja de engranaje. Estabilizador horizontal derecho con pérdida de material en el borde de fuga, zona de raíz.

- 4.11. En la zona posterior del cono de cola en el punto de anclaje de la caja de engranajes del rotor de cola, se encontró un trozo de esta, la cual presentaba una fractura del tipo instantánea provocada por un esfuerzo de tracción, sin evidencias de fatiga o corrosión.

- 4.12. El daño estructural en el estabilizador derecho del helicóptero, indica un golpe ascendente, atribuible al impacto de algunos de los componentes del conjunto del rotor de cola y/o gancho metálico de la eslinga.

- 4.15. El conjunto del rotor principal y sistema de transmisión principal, se encontraron sin observaciones.
- 4.16. La pala roja se encontró doblada evidenciando que éste daño habría sido provocado al apoyarse contra el terreno, las otras dos palas, solo presentaban pequeñas ralladuras en su piel, producto de la caída.
