DIRECCIÓN GENERAL DE AERONÁUTICA CIVIL
DEPARTAMENTO PREVENCIÓN DE ACCIDENTES

**INFORME FINAL
ACCIDENTE DE AVIACIÓN
Nº 1810OR**

Aeronave : AVIÓN FABRICANTE CESSNA
 AIRCRAFT COMPANY, MODELO 172S.

Lugar : HUALAPULLI, COMUNA DE
 VILLARRICA, REGIÓN DE LA
 ARAUCANÍA.

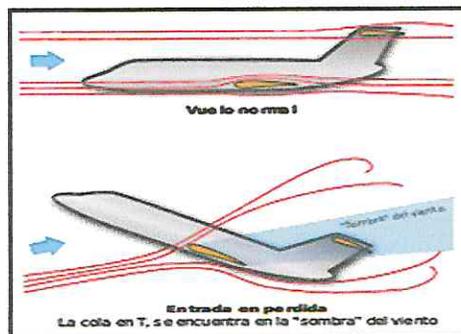
Imagen N° 5: Stall.

Cuando la entrada en pérdida sucede en vuelo, el piloto debe recuperar la sustentación y la estabilidad haciendo que el avión "pique", es decir, haciendo que el morro baje respecto de la cola (Imagen N° 5).

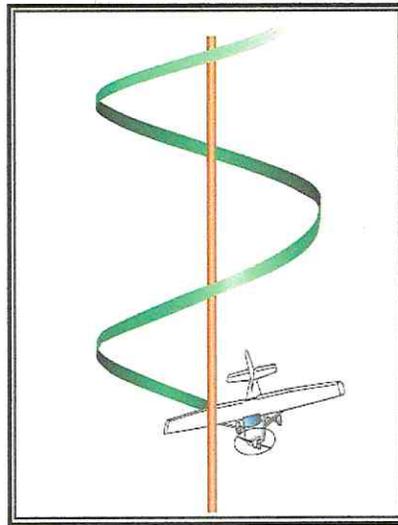
Imagen N° 6: Spin o barrena normal.

Es una maniobra peligrosa si se hace a poca altura debido a la mayor o menor dificultad de salir de ella. La rotación se produce por la diferencia de fuerza que ejerce el aire en cada una de las alas del avión (la semiala interior en el giro está siempre en pérdida durante esta maniobra) y, de no corregirse a tiempo, el aparato puede acabar estrellándose (Imagen N° 6).

El ángulo de inclinación del eje del avión respecto a la horizontal, depende de la distribución de masas a lo largo del fuselaje. En un avión con una distribución de masas muy alejadas longitudinalmente del centro de gravedad, se podría pasar de una barrena normal a un tipo de barrena plana (ver imagen 2). Como se puede inferir, la posición del centro de gravedad tiene una gran influencia en que sea de una u otra clase (Imágenes Nros. 6 y 7).

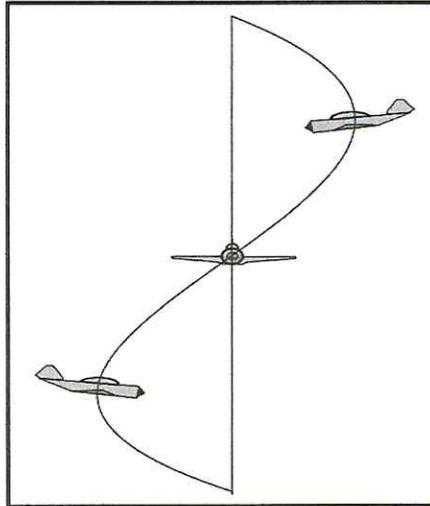
Imagen N° 7: Spin o barrena plana.

- 2.11. Respecto a los daños encontrados en la aeronave, en cuanto a la compresión y deformación de la cabina, la condición de apertura y deformación hacia arriba que mantenían las piernas del tren de aterrizaje principal, hundimiento en V en su parte media, alas deformadas hacia abajo, rueda de nariz y una de las palas enterradas en el terreno, como también a la ausencia de una trayectoria de desplazamiento en el terreno y a la concentración de los restos de la aeronave, son evidencias que concuerdan con un impacto plano (spin plano) del avión contra el terreno.
