DIRECCIÓN GENERAL DE AERONÁUTICA CIVIL  
DEPARTAMENTO PREVENCIÓN DE ACCIDENTES

# INFORME FINAL ACCIDENTE DE AVIACIÓN Nº 1800CG

Aeronave : Helicóptero marca Bell, modelo  
206L-1.

Fecha : 08 de diciembre del 2016

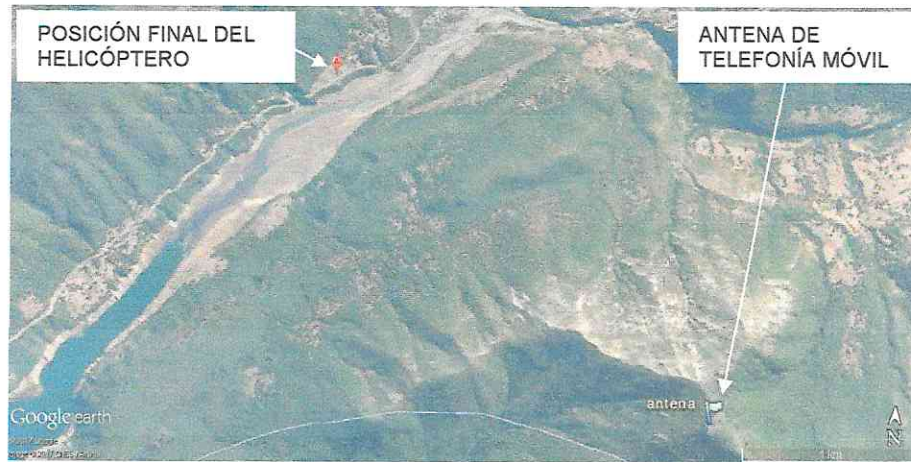
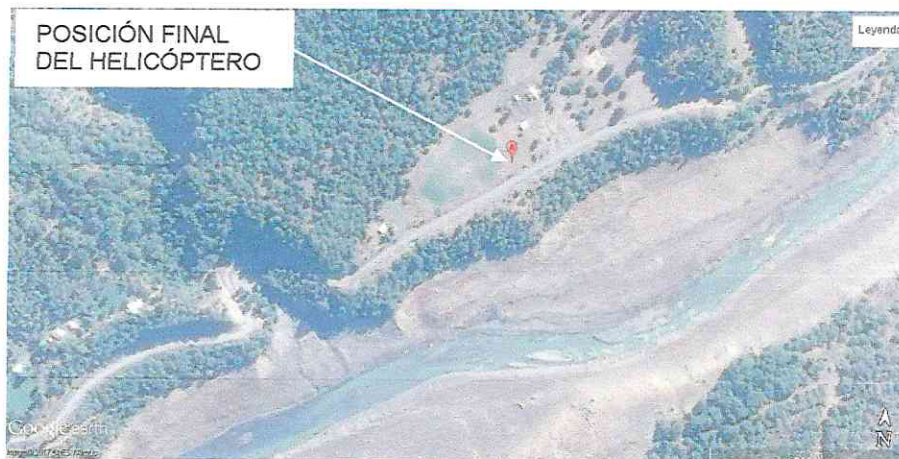
El lugar del accidente se encuentra entre montañas, en sector cordillerano de la Comuna de Alto Biobío y corresponde a un cajón cordillerano de la cuenca donde nace el río Biobío, orientado de Noreste a Suroeste. La aeronave se estrelló en la ladera Norte, junto al camino (Ruta Q-689), en un terreno cercado y nivelado de tierra blanda cubierta de pasto en la falda del cerro, de aproximadamente 165 m de largo por 80 m de ancho, donde estaba ubicada la base de operaciones eventual. Posición GPS 38°4'13.00"S; 71°22'18.00"O.

Dicha base de operaciones tenía una elevación de 760 m (2.493 ft) y la cima, una elevación de 1.528 m (5.013 ft) aproximadamente.

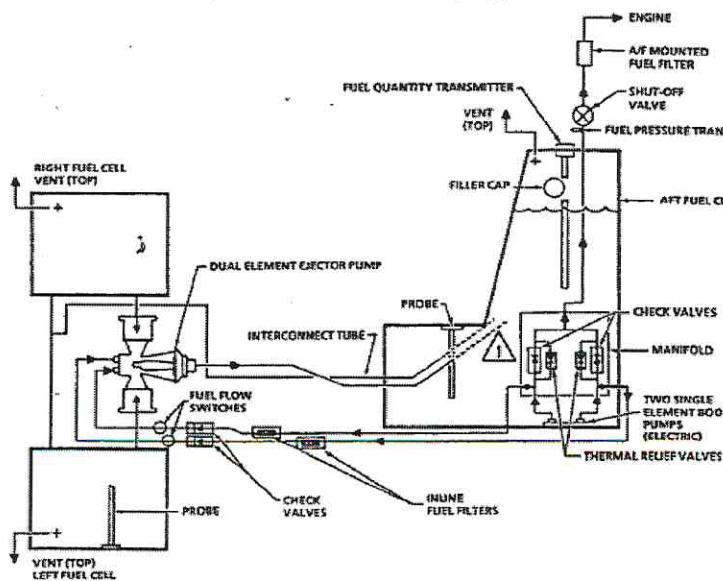
1.13.1.3. Sección 7 "descripción de Sistemas", figura 7-8 Sistema de combustible:

- 1.13.2.1. El mismo Manual y Capítulo, en su página 11-23, expone (Traducción de cortesía): Maniobrar con bajos niveles de combustible podría hacer que el motor se detenga debido a la inanición de combustible a medida que el combustible se desliza o fluye fuera del puerto de recogida en el estanque.

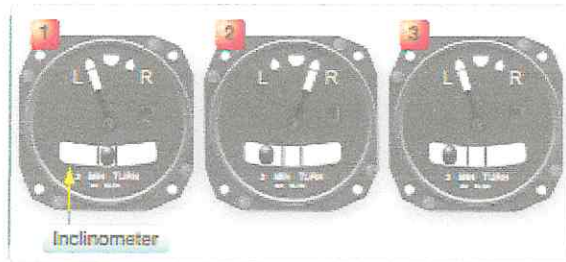
En una vuelta coordinada (instrumento 1), la bola está centrada. En un patín (instrumento 2), la **velocidad de giro es demasiado grande para el ángulo del banco, y la bola se mueve al exterior del giro. El piloto debe disminuir el pedal derecho y añadir el pedal izquierdo para centrar la bola.** Por el contrario, en un deslizamiento (instrumento 3), la velocidad de giro es demasiado pequeña para el ángulo del banco, y la bola se mueve al interior del giro. El piloto debe agregar el pedal izquierdo para centrar la pelota.
