# INFORME FINAL ACCIDENTE DE AVIACIÓN Nº 1807WS

Aeronave : HELICÓPTERO BELL 407

Lugar : SECTOR "EL ASIENTO", ALHUÉ,  
REGIÓN METROPOLITANA

Fecha : 12 DE ENERO DE 2017.

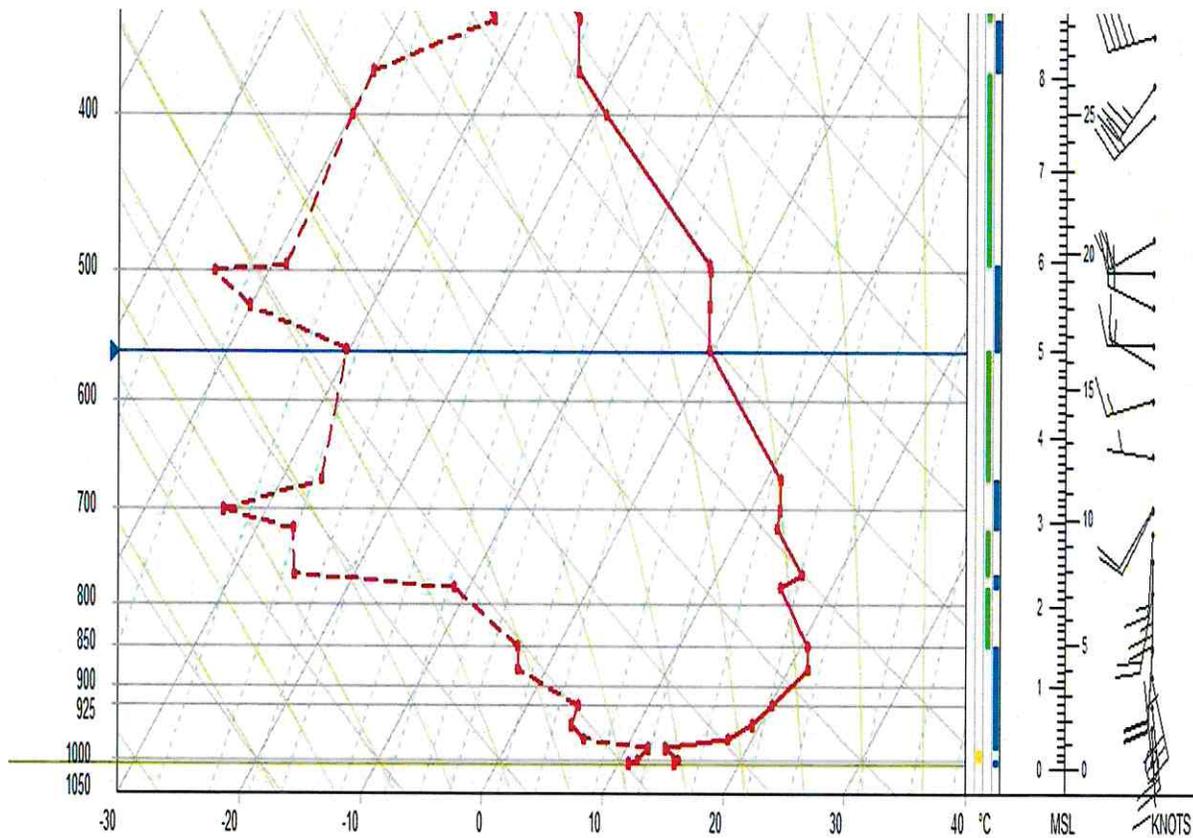
Radio sonda de Santo Domingo del día 12 de enero 2017 a las 12UTC (9:00 HL)

Por otra parte, el radio sonda de Santo Domingo de las 12UTC (9:00 HL) muestra una marcada estabilidad en niveles bajos y viento predominante del sur entre 20 a 30 nudos. Posiblemente en el valle se produjo convección por efecto del incendio, la cual obedece al modelo básico de ascenso de aire (Fig.1) sobre el foco calórico y descenso a una cierta distancia. Sin embargo, no contamos con información para confirmar la existencia de corrientes descendentes en el lugar del accidente.

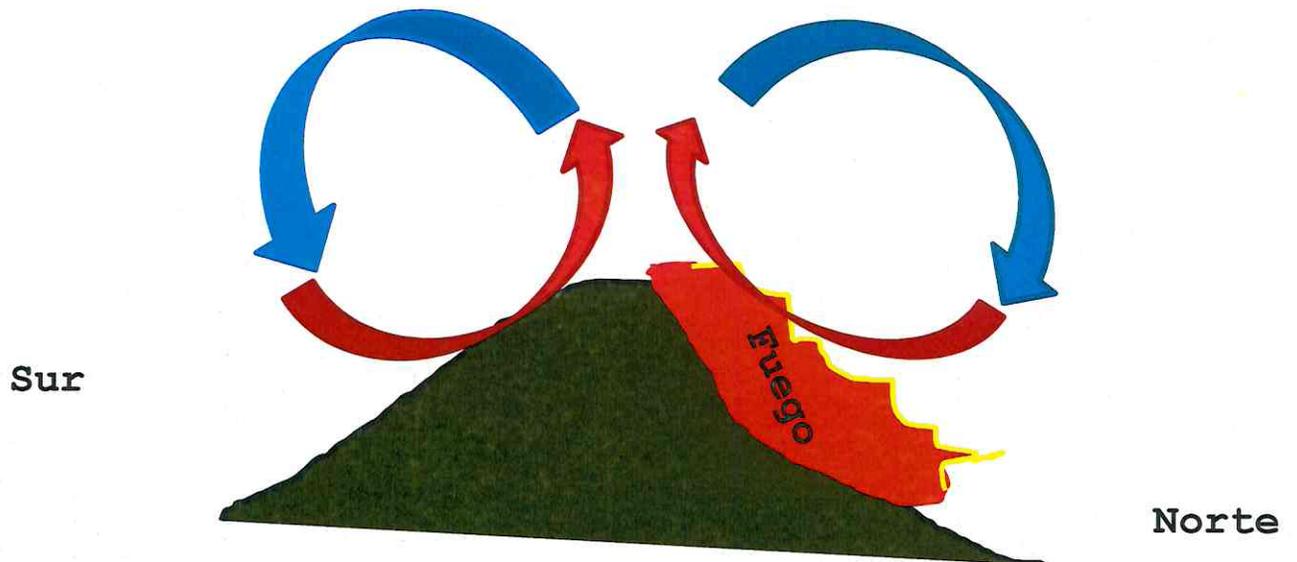
Figura 1. Modelo conceptual de convección por efecto de foco de calor (incendio)

*“Posiblemente en el valle se produjo convección por efecto del incendio, la cual obedece al modelo básico de ascenso de aire (ver figura 1) sobre el foco calórico y descenso a una cierta distancia.”*
