**INFORME FINAL
INCIDENTE DE AVIACIÓN
Nº 1836OR**

Aeronave : AVIÓN PIPER, MODELO PA-31.

Lugar : APROXIMACIÓN A LA PISTA 36 DEL
AERÓDROMO MELINKA (SCMK),
COMUNA DE LAS GUAITECAS,
REGIÓN DE AYSÉN DEL GENERAL
CARLOS IBÁÑEZ DEL CAMPO.

Fecha : 13 DE NOVIEMBRE DE 2017.

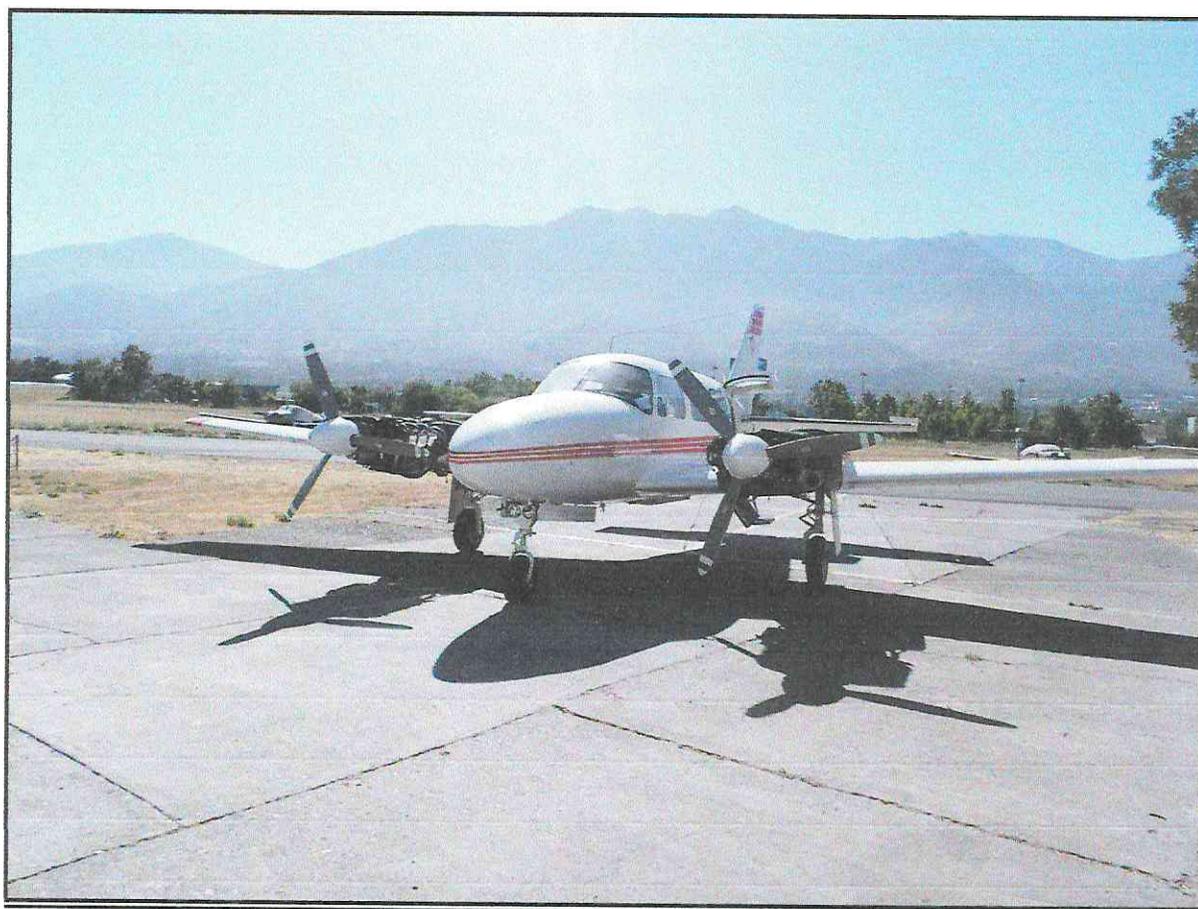
- 3.1. Aeronave: Sin daños.
- 3.3. Evidencia de incendio: No hubo.
- 3.4. Evidencia de impacto antes del contacto con el terreno: No hubo.

Fotografía N°1: Aeronave en la loza de estacionamiento.
