**INFORME FINAL
ACCIDENTE DE AVIACIÓN
Nº 1831SP**

Aeronave : Bell, 206B.

Lugar : Sector Leyda, Comuna de San Antonio, Región de Valparaíso.

Fecha : 06 de octubre de 2017

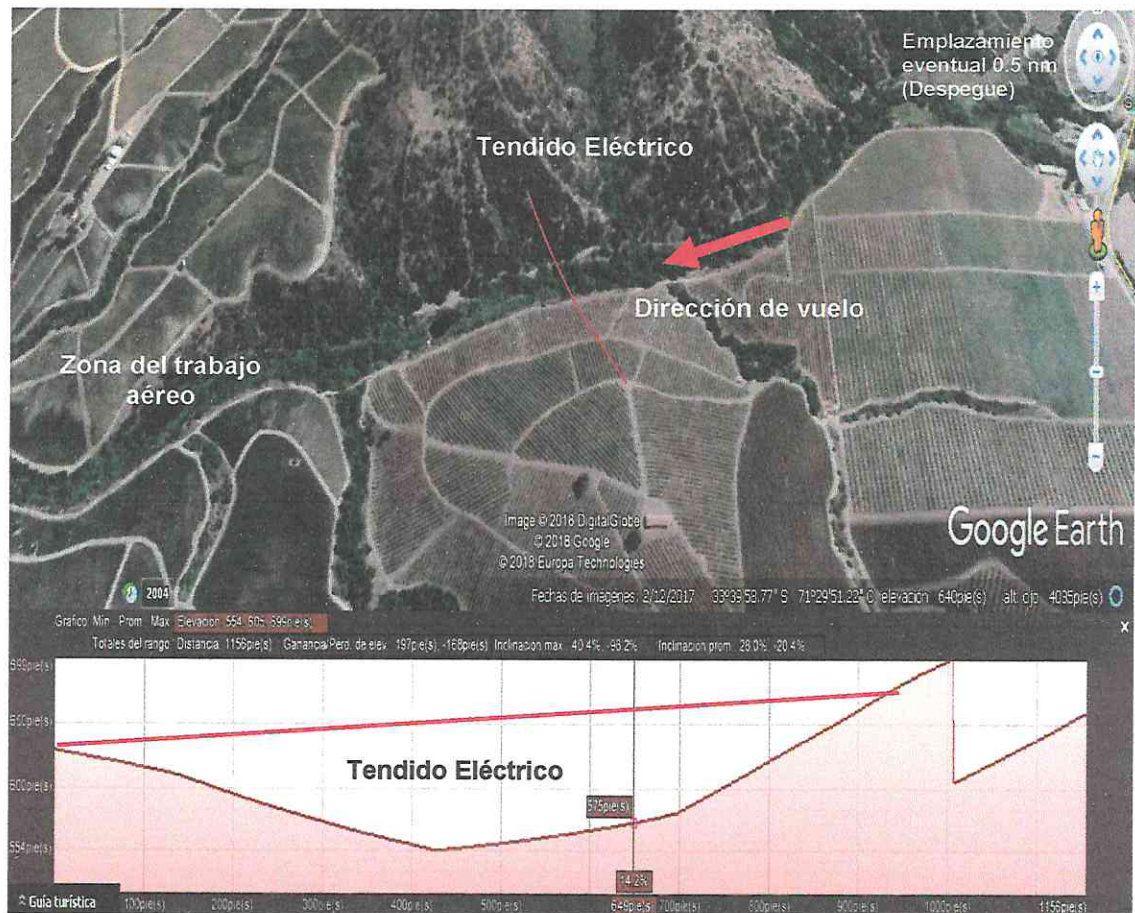
El tendido eléctrico de baja tensión se encuentra entre dos colinas y se extendía por 350 metros aproximadamente y una altura de 30 metros aproximadamente.
