DIRECCIÓN GENERAL DE AERONÁUTICA CIVIL  
DEPARTAMENTO PREVENCIÓN DE ACCIDENTES

# INFORME FINAL ACCIDENTE DE AVIACIÓN Nº 1786CG

Aeronave : Avión marca Cessna, modelo  
208B.

Lugar : Aeródromo Marcel Marchant  
B. (SCPF), Comuna de Puerto  
Montt, Región de Los Lagos.

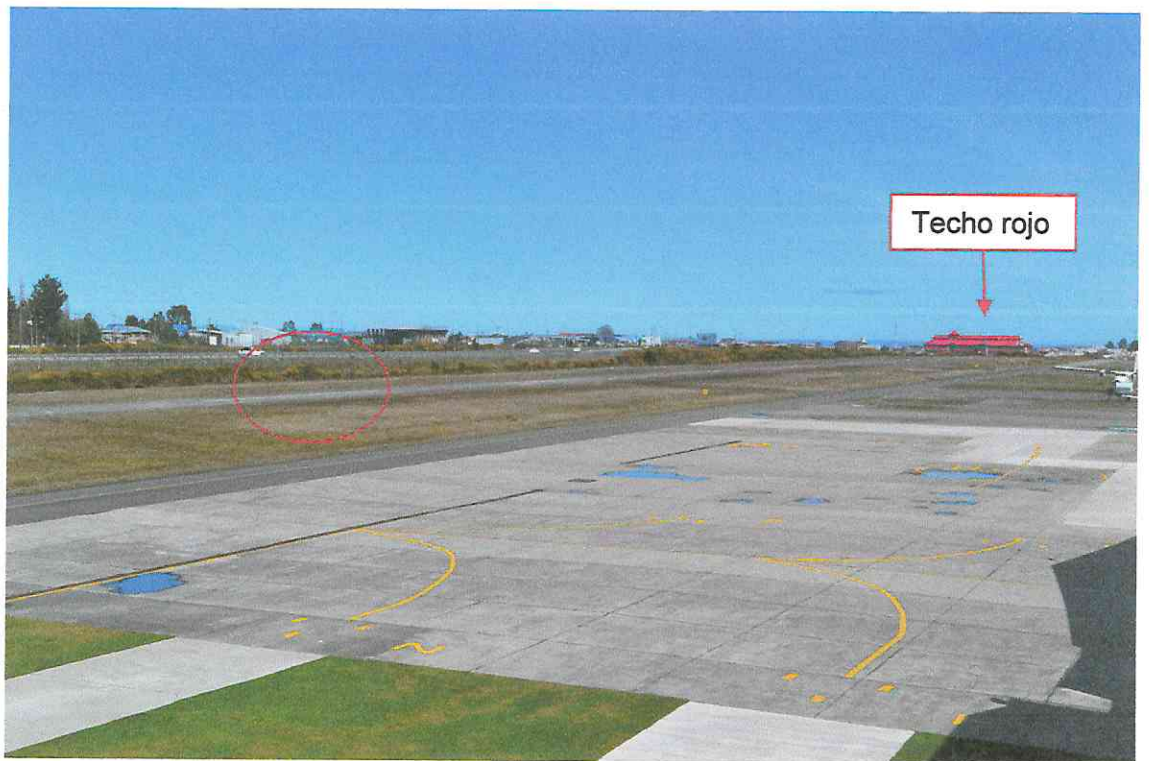
- d. Fotografía de referencia tomada desde la torre de control AFIS, por el investigador encargado 18/09/2016.

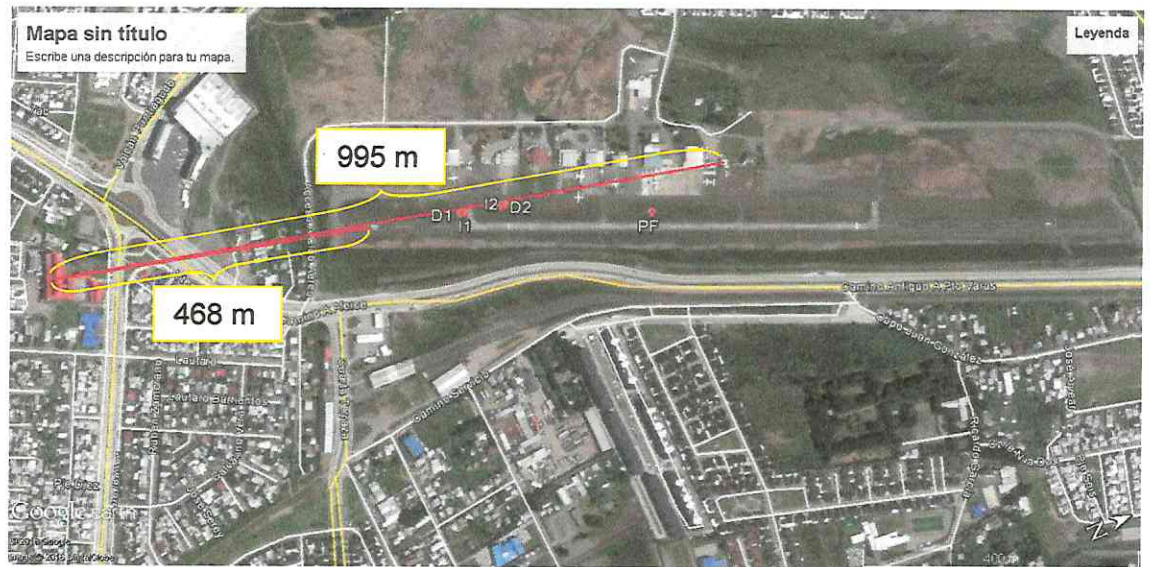
- e. Croquis de la distancia aproximada del edificio de techo rojo, a la torre de control AFIS, visto en las fotografías a. y b.

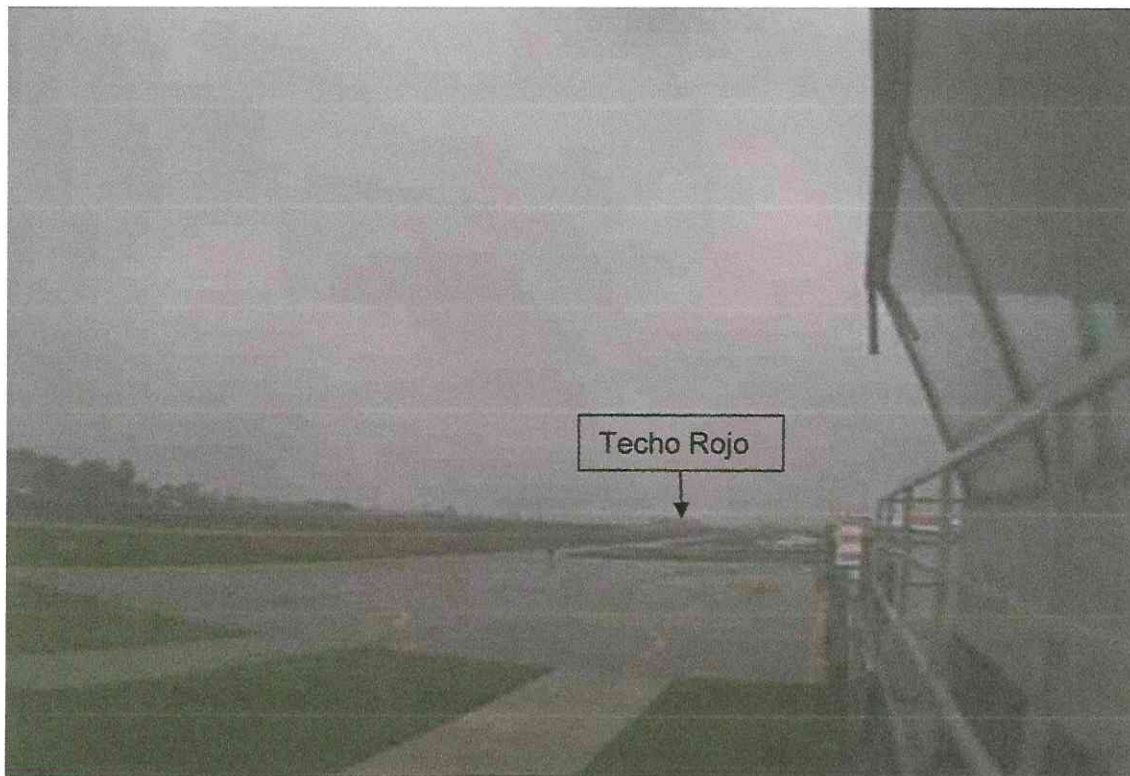
Fotografía de la cámara meteorológica del Aeródromo Marcel Marchant B. (SCPF) 17/09/2016, 11:53:38 hora local.

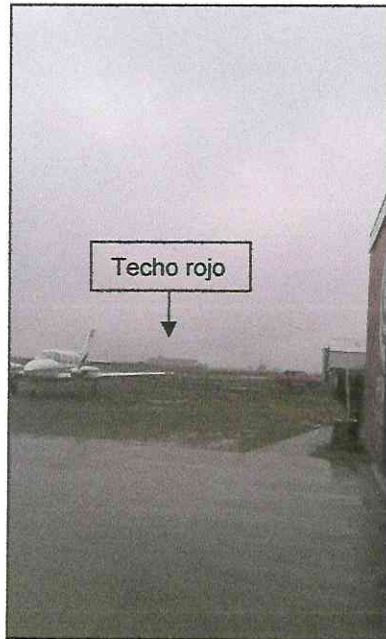
Fotografía enviada por el  
testigo 17/09/2016 12:01 hl

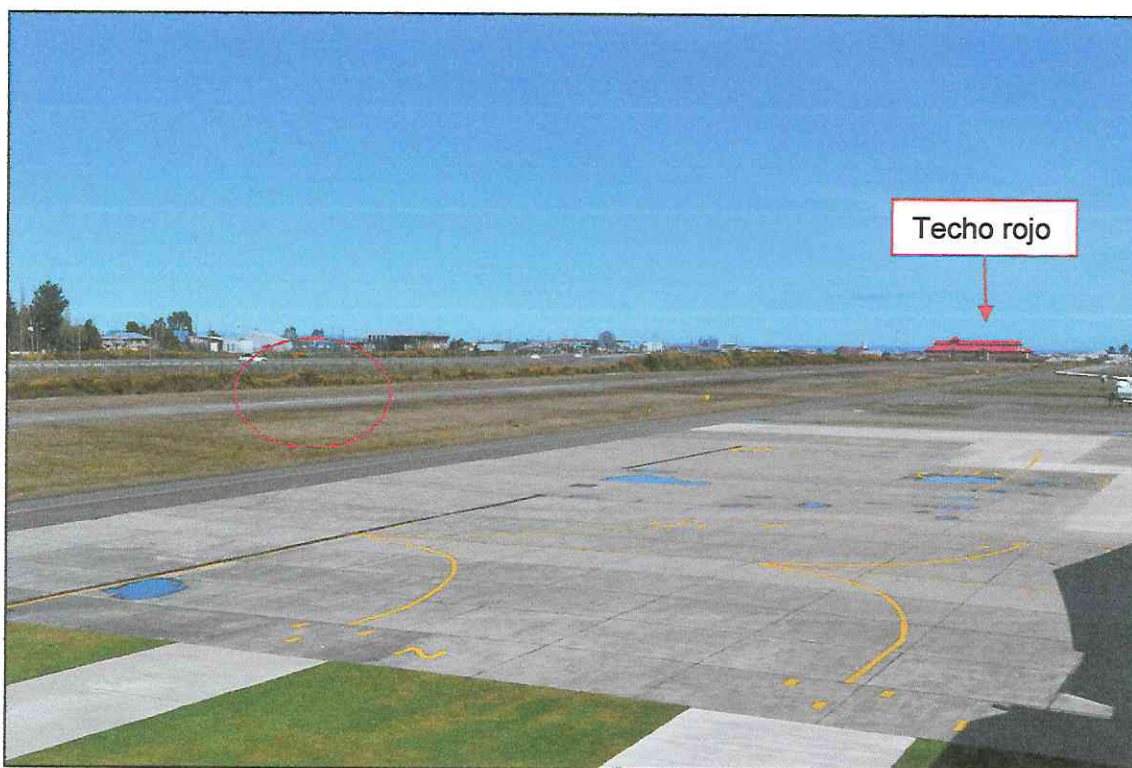
**FOTOGRAFÍA 03**

Fotografía tomada desde la torre de control AFIS, momentos después del suceso de aviación 17/09/2016, 12:53 hora local. Con la referencia visual ubicada a 955 metros de la torre de control, correspondiente al techo de color rojo de un edificio.

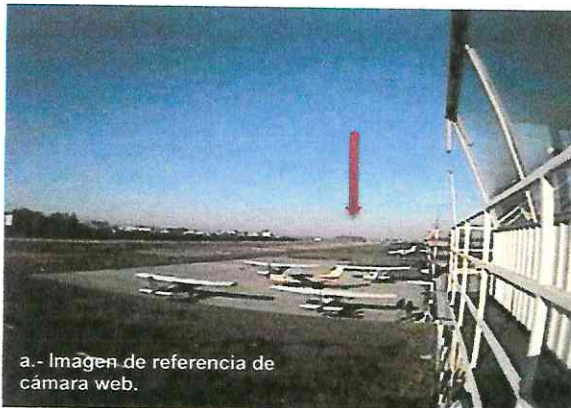
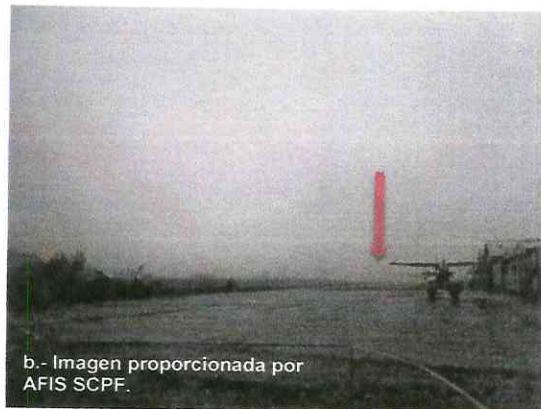
- a) El personal AFIS en la Torre manifestó que apreciaba una visibilidad de 1.000 m, con un techo de 200 ft. Apreciación que manifestaron a la tripulación vía radial durante las comunicaciones para el aterrizaje.
- b) Se precisa información vía correo electrónico, indicando que un hito (edificio), ubicado a aproximadamente 905 metros de la torre de control no es visible desde la misma, a la hora del suceso (Imágenes a y b).
