**INFORME FINAL  
ACCIDENTE DE AVIACIÓN  
Nº 1789AE**

Aeronave : Parapente Pro Design.

Ala Delta Discus 14 M.

Lugar : Ruta A 16, Km. 39, Alto Hospicio,  
Región de Tarapacá.

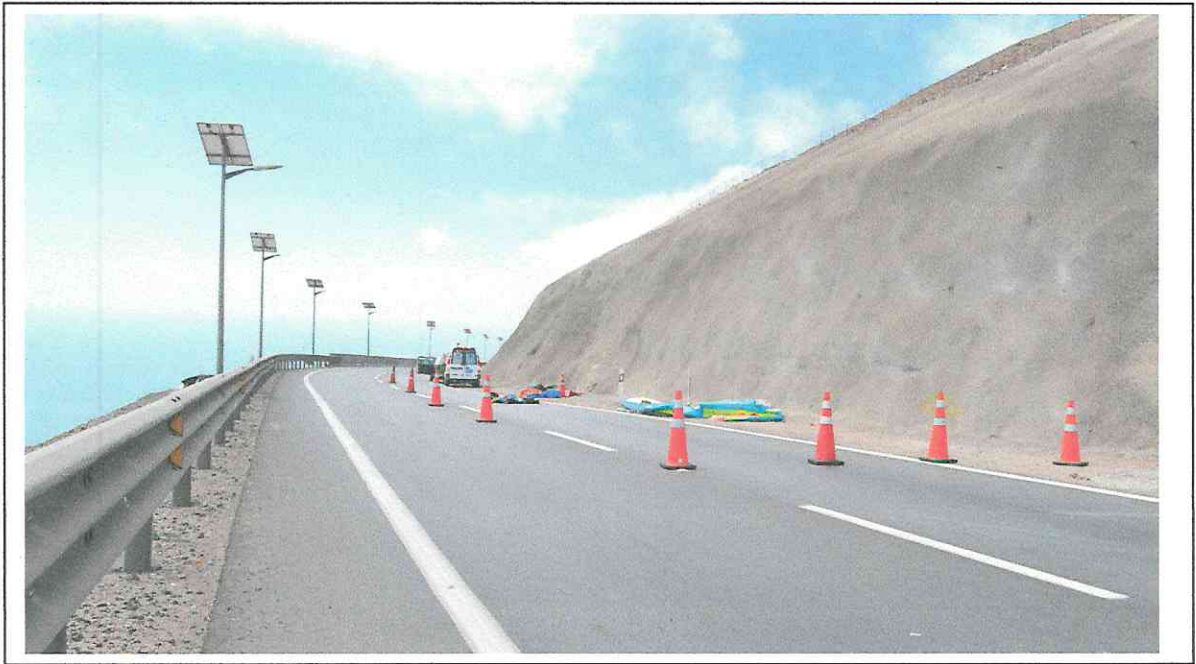
LUGAR DEL ACCIDENTE

El día 29 de octubre de 2016, durante un vuelo que realizaba el operador en su parapente y otro operador en un ala delta, colisionaron en vuelo, precipitándose ambos vehículos a tierra.
