DIRECCIÓN GENERAL DE AERONÁUTICA CIVIL
DEPARTAMENTO PREVENCIÓN DE ACCIDENTES

**INFORME FINAL
ACCIDENTE DE AVIACIÓN
Nº 1790AB**

Aeronave : PARAPENTE MARCA NOVA.
Lugar : CERRO MARÍA LUISA, CIUDAD
DE TEMUCO, REGIÓN DE LA
ARAUCANÍA.
Fecha : 07 DE NOVIEMBRE DE 2016.

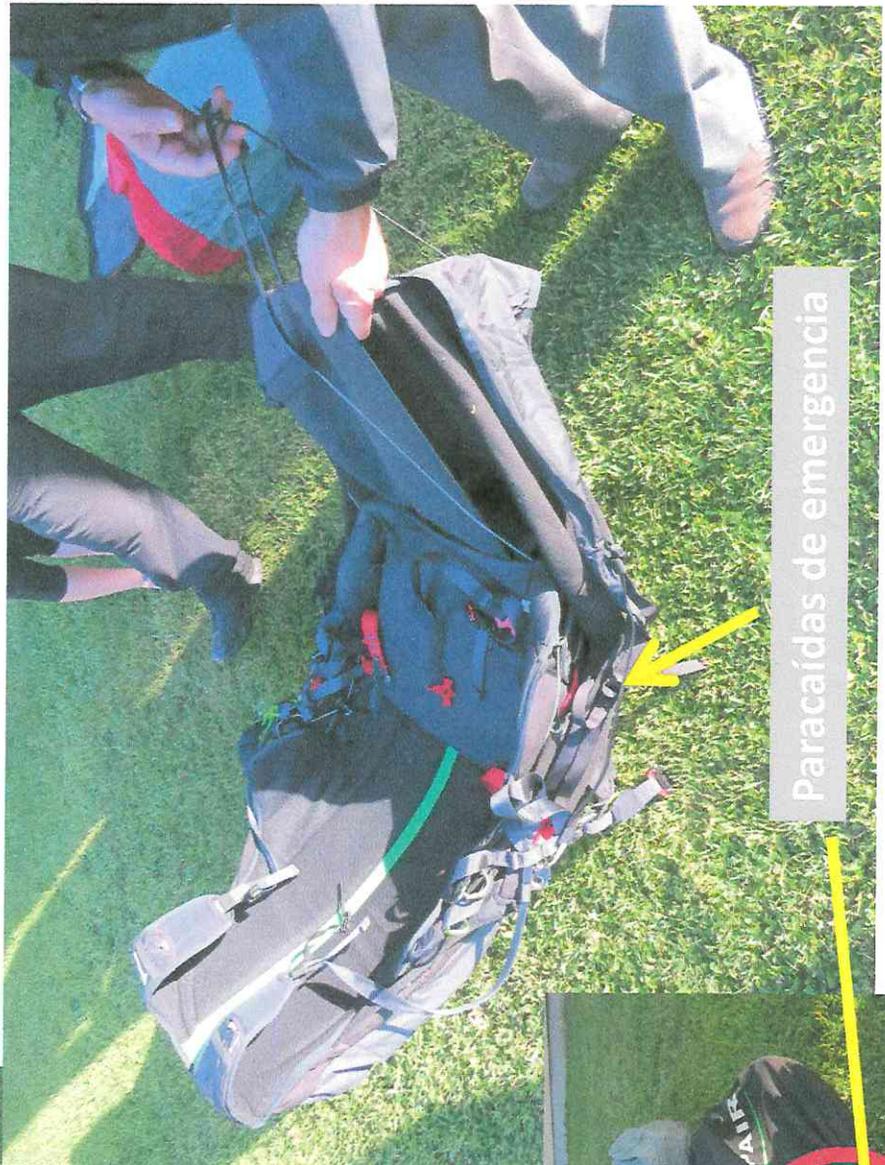
Paracaídas de emergencia

- 3.7. A consecuencia de la gravedad de las lesiones sufridas por el operador, producto del accidente, éste falleció en el lugar.
 - 3.8. El parapente no presentó fallas que hubiesen causado o contribuido al suceso.
-

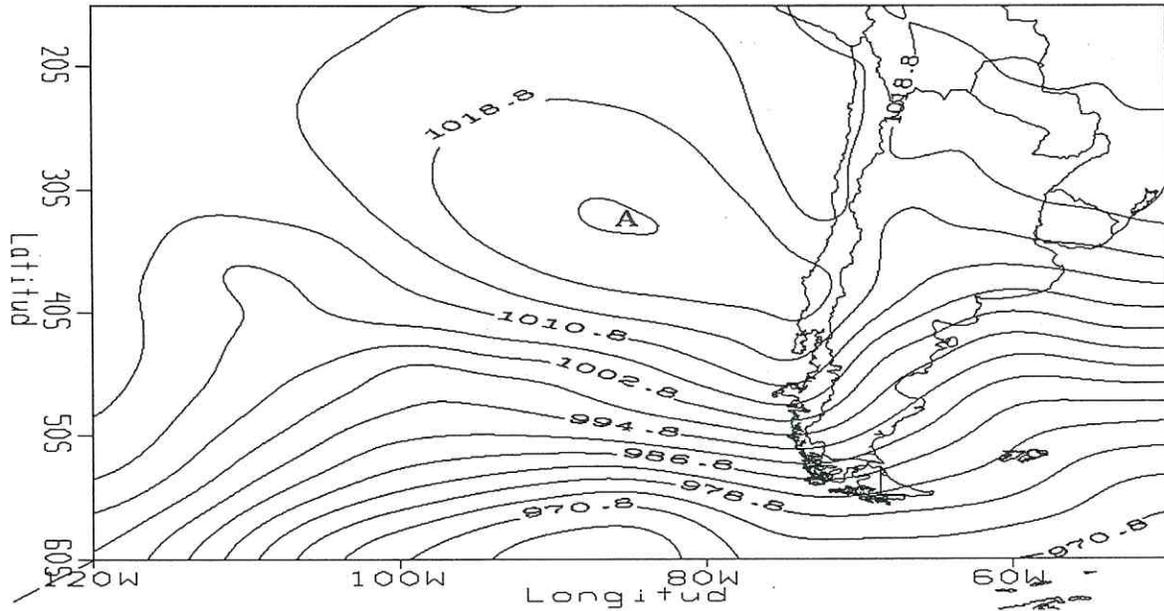
Carta de Superficie de las 23:00 UTC (20:00 hora local) del día 4 de noviembre de 2016. Fuente: datos del reanálisis CFSRV2 procesados con el software IDV Integrated Data Viewer.

Margen anticiclónico entre los 36°S y 41°S, con centro de presión de 1025 hPa centrado en 33°S y 90W.

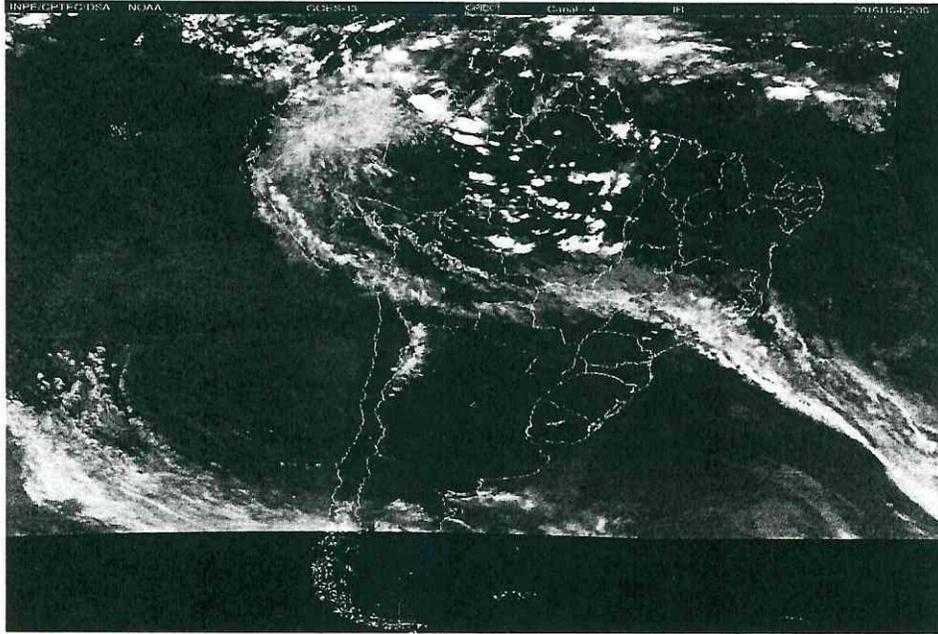
- a) Imagen de Satélite espectro infrarrojo de las 22:00 UTC (19:00 hora local), del 04 de noviembre de 2016. Fuente: <http://satelite.cptec.inpe.br/acervo/goes.formulario.logic>

Cielos despejados en el área de interés.
