**INFORME FINAL
INCIDENTE DE AVIACIÓN
Nº 1856WS**

Aeronave : AVIÓN BRM AERO, MODELO
BRISTELL S-LSA.

Lugar : AERÓDROMO VIÑA DEL MAR
(SCVM), COMUNA DE CONCÓN,
REGIÓN DE VALPARAÍSO.

Fecha : 16 DE MAYO DE 2018.

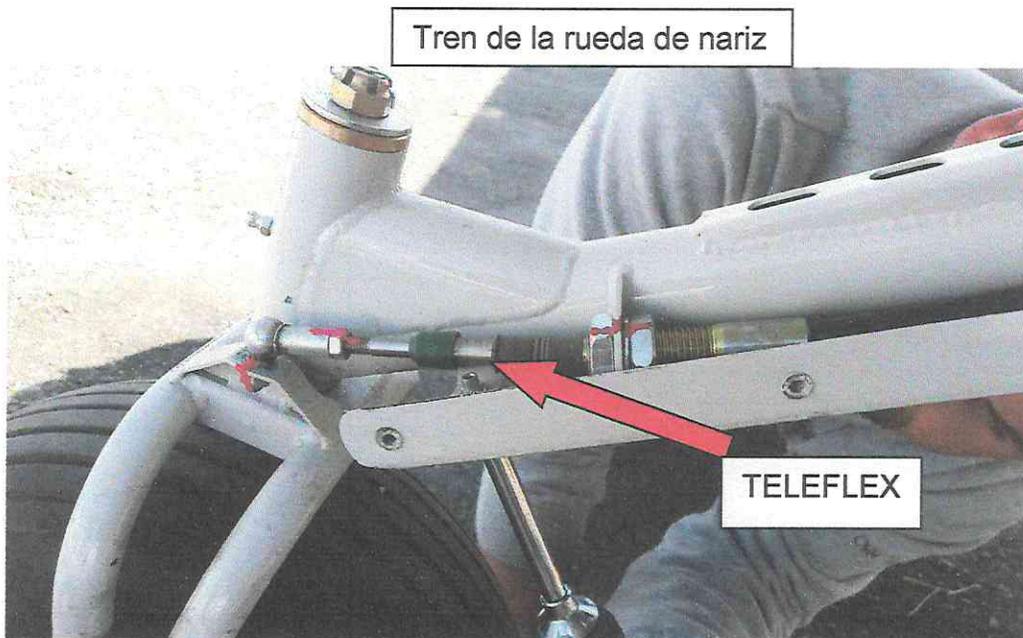
- 4.1.1. La aeronave se encontró estacionada en la losa de un Club aéreo del Aeródromo Viña del Mar, donde el equipo investigador, más el Centro de Mantenimiento Aeronáutico (CMA) encargado, realizó una inspección visual por daños y condición de la aeronave.
- 4.1.2. El motor, superficies de control del vuelo y sus mandos se encontraron sin observaciones.
- 4.1.3. Se verificó el tren de aterrizaje principal, sistema de frenos y neumáticos encontrándose sin observaciones.
- 4.1.4. Se verificó el movimiento de la rueda de nariz, la que presentó movimiento anormal, se retiraron los carenados del tren de nariz y el mando teleflex, que conecta la horquilla con la dirección de la rueda, verificando que este teleflex estaba con su cable interior cortado.

- 4.2.1. La inspección visual se realizó con la ayuda de un microscopio de especificación (100X x 60X Zoom), verificando un tipo de cortadura en el cable con características del tipo instantánea, sin evidencia de fatiga o corrosión, provocada por la concentración de los esfuerzos a los que fue sometido el componente.
- 4.2.2. Estos esfuerzos fueron provocados por ciclos de tensión directos sobre este cable, producto de las operaciones y maniobras efectuadas durante el servicio de la aeronave.
