DIRECCIÓN GENERAL DE AERONÁUTICA CIVIL  
DEPARTAMENTO PREVENCIÓN DE ACCIDENTES

## **INFORME FINAL ACCIDENTE DE AVIACIÓN Nº 1861OR**

Aeronave : AVIÓN CESSNA, MODELO 150M.

Fecha : 16 DE JUNIO DE 2018

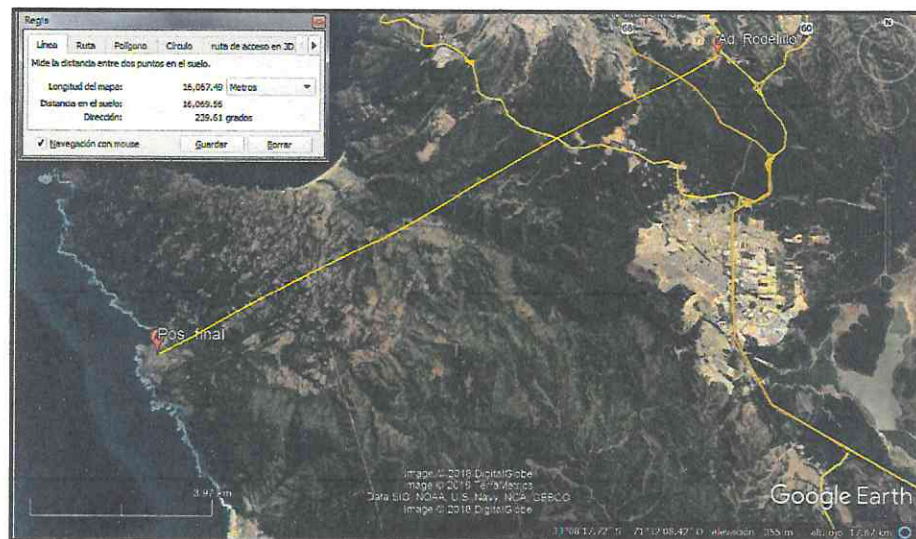
- 1.6.5.1. El aterrizaje forzoso se realizó en un terreno no preparado, al interior de la parcela Las Docas, sector Laguna Verde, Región de Valparaíso. El lugar se encuentra a 16 kilómetros, al Suroeste del Aeródromo Rodelillo (SCRD), (Imagen 1).

Imagen 1: Referencia de la posición final del avión y el Aeródromo Rodelillo (SCRD).
