DIRECCIÓN GENERAL DE AERONÁUTICA CIVIL  
DEPARTAMENTO PREVENCIÓN DE ACCIDENTES

**INFORME FINAL  
ACCIDENTE DE AVIACIÓN  
Nº 1835SP**

Aeronave : Avión Piper, PA-25-260.

Fecha : 09 de noviembre de 2017

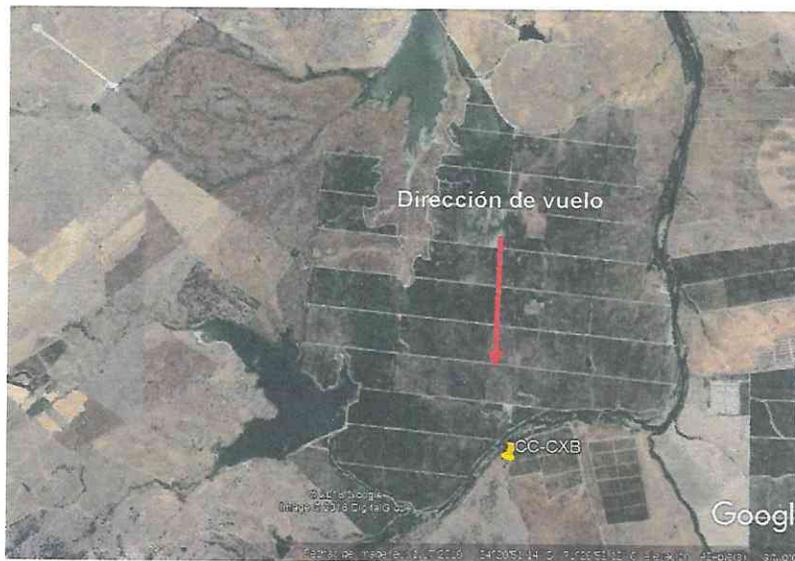
El lugar donde se aterrizó forzosamente la aeronave es un terreno árido, en las proximidades de la viña, con una serie de arbustos y árboles de baja altura.
