**INFORME FINAL
ACCIDENTE DE AVIACIÓN
Nº 1867OR**

Aeronave : AVIÓN CESSNA, MODELO 210N.

Lugar : AERÓDROMO CARRIEL SUR (SCIE),
CONCEPCIÓN, REGIÓN DEL BÍO-BÍO.

Fecha : 06 DE JULIO DE 2018

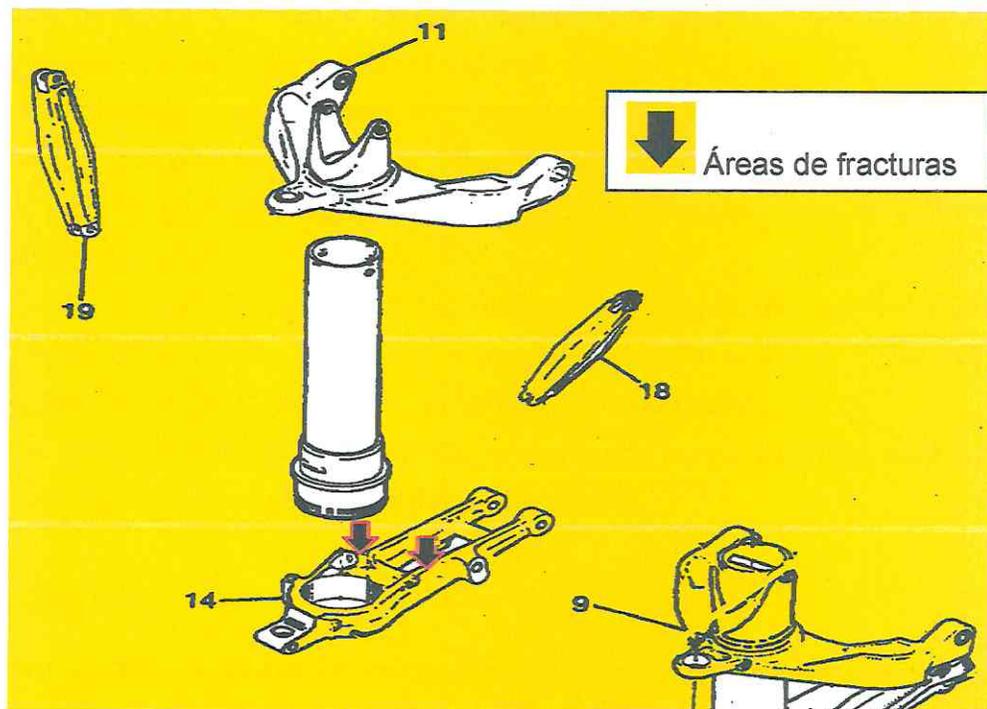
- 7.1 Diagrama de los componentes del tren de aterrizaje de nariz:

9. Nose gear.
11. Trunnion assembly upper.
14. Trunnion assembly lower.
18. Brace LH.
19. Brace RH.
