DIRECCIÓN GENERAL DE AERONÁUTICA CIVIL  
DEPARTAMENTO PREVENCIÓN DE ACCIDENTES

**INFORME FINAL  
ACCIDENTE DE AVIACIÓN  
Nº 1866AB**

Aeronave : Avión Marca Pipistrel LSA,  
modelo Alpha Trainer.

Lugar : AERÓDROMO LA VICTORIA DE  
CHACABUCO (SCVH), COMUNA  
DE COLINA, REGIÓN  
METROPOLITANA.

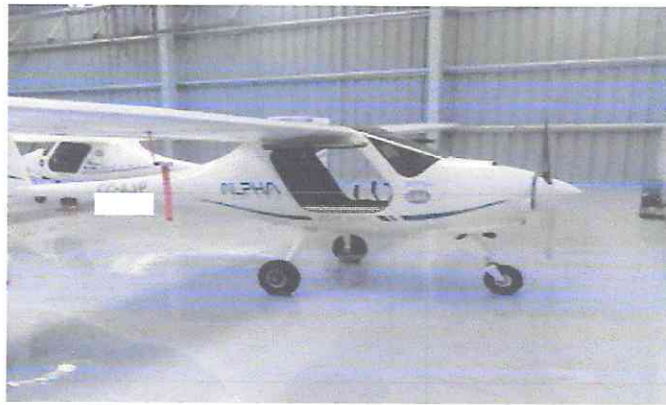
1.6.7.4. Se inspeccionaron las palas de la hélice, las que presentaban daños en sus extremos, una con una fractura de 15 cm y pérdida de material en aproximadamente 5 cm y la otra con una fractura de 35 cm y con pérdida de material de 10 cm.

1.6.7.5. No se evidenciaron otros daños en el avión.
