**INFORME FINAL
ACCIDENTE DE AVIACIÓN
Nº 1838CG**

Aeronave : AVIÓN CESSNA, MODELO 182C.

Lugar : 734 METROS AL SURESTE DE LA
PISTA 28, DEL AERÓDROMO DE
CURACAVÍ (SCCV), COMUNA DE
CURACAVÍ, REGIÓN
METROPOLITANA.

Fecha : 10 de diciembre de 2017.

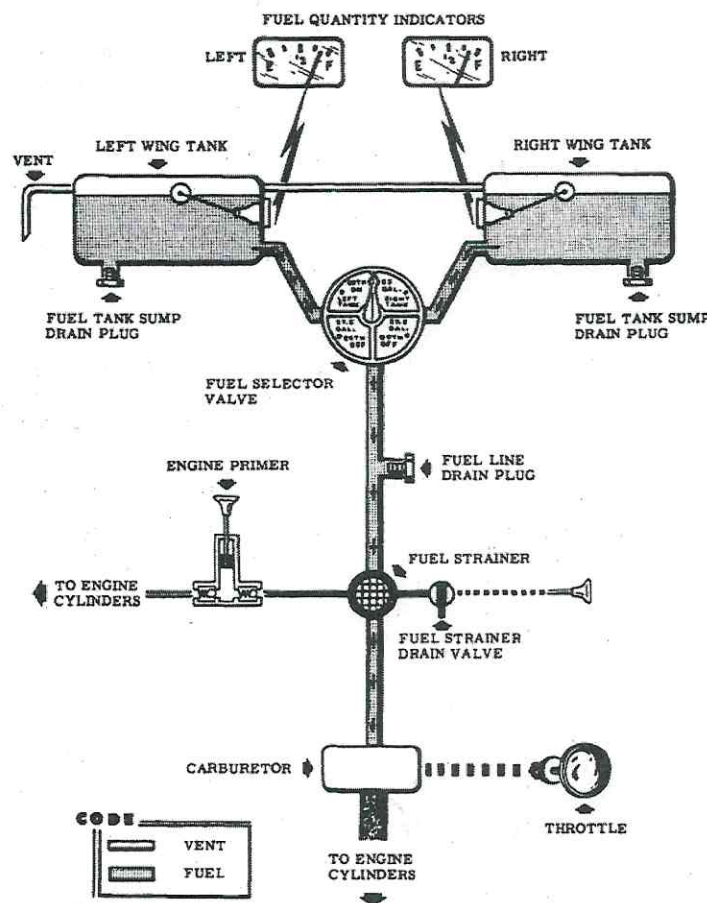
- 1.11.1. El certificado de tipo de la aeronave "Type Certificate Data Sheet NO. 3A13", expone:
Fuel Capacity 65 gal. (55 gal. usable y 10 gal. no usable); two 32.5 gal. tanks in wings.
- 1.11.2. El Manual del Propietario, en su Sección 1 "Descripción", "Sistema de combustible", expone el siguiente diagrama:

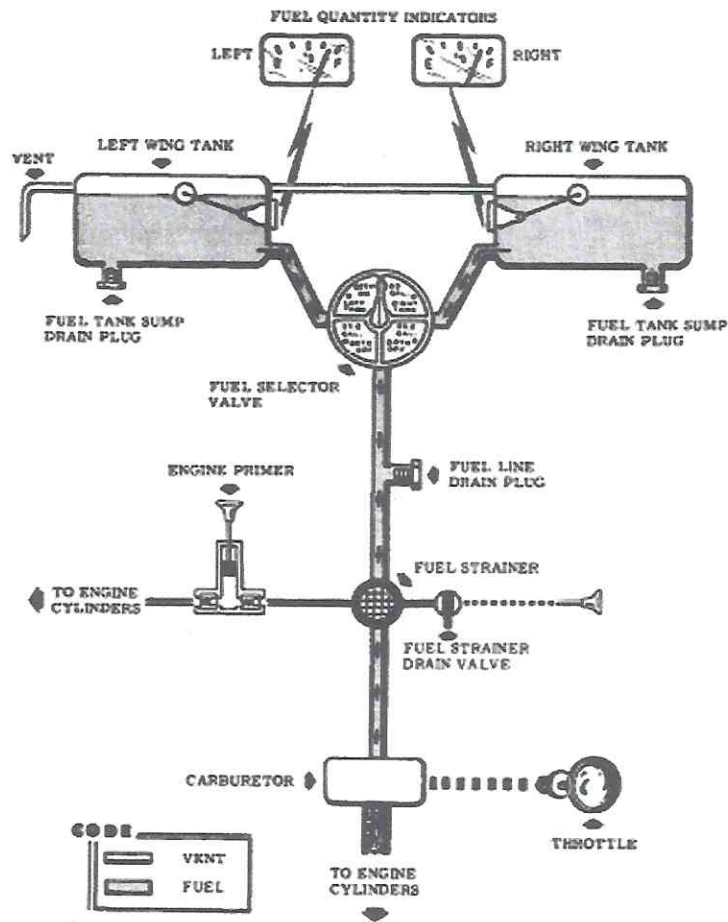
SISTEMA DE COMBUSTIBLE CESSNA 182 C

El combustible es suministrado al motor desde dos celdas de gomas, cada una localizada en cada ala. Desde cada estanque, el combustible es alimentado por gravedad a una valvula selectora de combustible y vaso del filtro de combustible al carburador del motor.
