**INFORME FINAL
ACCIDENTE DE AVIACIÓN
Nº 1851CG**

Aeronave : HELICÓPTERO, AIRBUS
HELICOPTERS, MODELO
AS 350 B3.

Lugar : SECTOR BARRACO, COMUNA DE
COCHAMÓ, REGIÓN DE LOS
LAGOS.

Fecha : 27 de febrero de 2018.

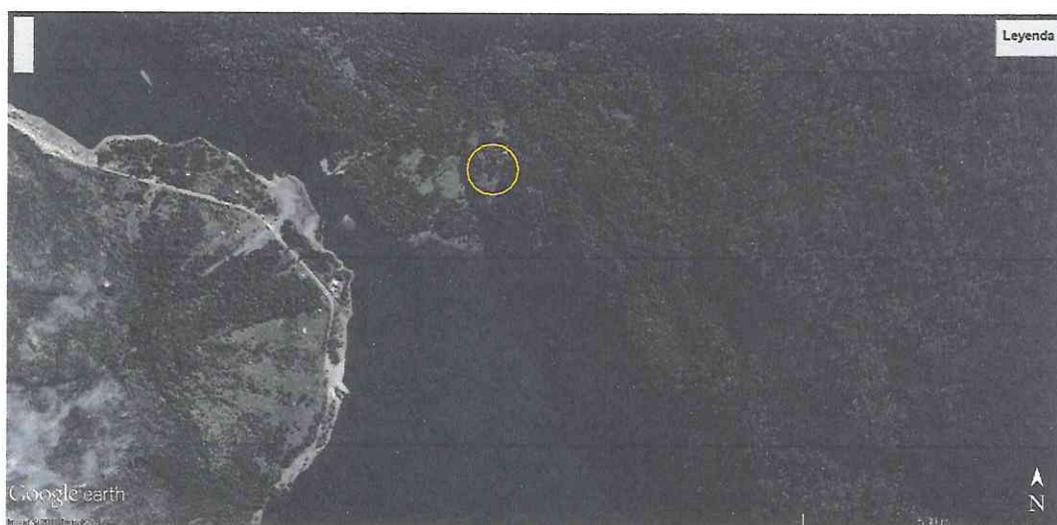
Tipo de superficie : Ladera de cerro cubierta de tierra y pasto, tenía un espacio de superficie sin obstáculos de aproximadamente de 30 m x 30 m. Con una inclinación de aproximadamente -8°, en el lugar donde se encontraba aterrizada la aeronave.
