## **INFORME FINAL ACCIDENTE DE AVIACIÓN Nº 1873WS**

**Aeronave : AVIÓN CESSNA, MODELO U206G.**

**Lugar : 5 MILLAS NÁUTICAS AL SUROESTE  
DEL AERÓDROMO DE LA  
INDEPENDENCIA (SCRG), REGIÓN  
DEL LIBERTADOR GENERAL  
BERNARDO O'HIGGINS.**

**Fecha : 10 DE AGOSTO DE 2018.**

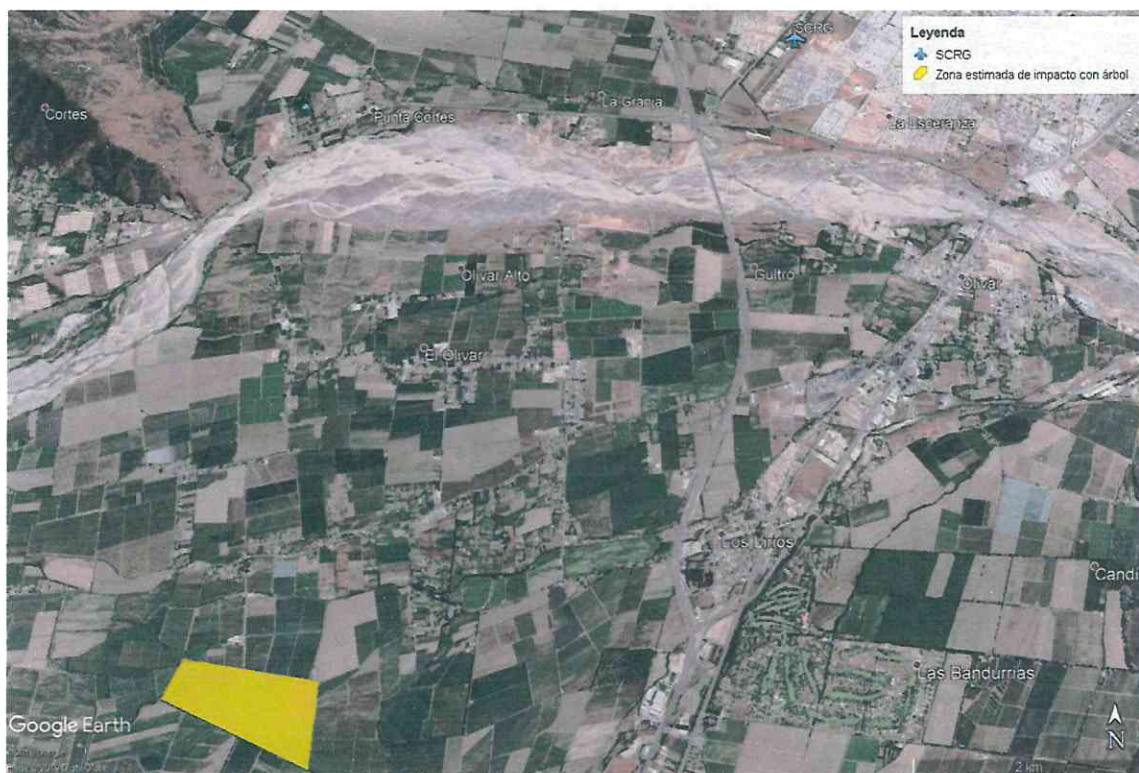
- 1.6.6.1.9. En base a la información proporcionada por la tripulación de la aeronave, se estableció un perímetro delimitado por las coordenadas Noroeste  $34^{\circ}14'09,68''\text{S}$ ,  $70^{\circ}50'31,01''\text{S}$ ; Noreste  $34^{\circ}14'15,20''\text{S}$ ,  $70^{\circ}49'42,30''\text{O}$ ; Suroeste  $34^{\circ}14'20,29''\text{S}$ ,  $70^{\circ}50'37,27''\text{O}$ ; Sureste  $34^{\circ}14'39,76''\text{S}$ ,  $70^{\circ}49'43,11''\text{O}$ , como se observa en la imagen siguiente.

**Imagen 4. Imagen Google Earth con de la zona estimada de impacto.**

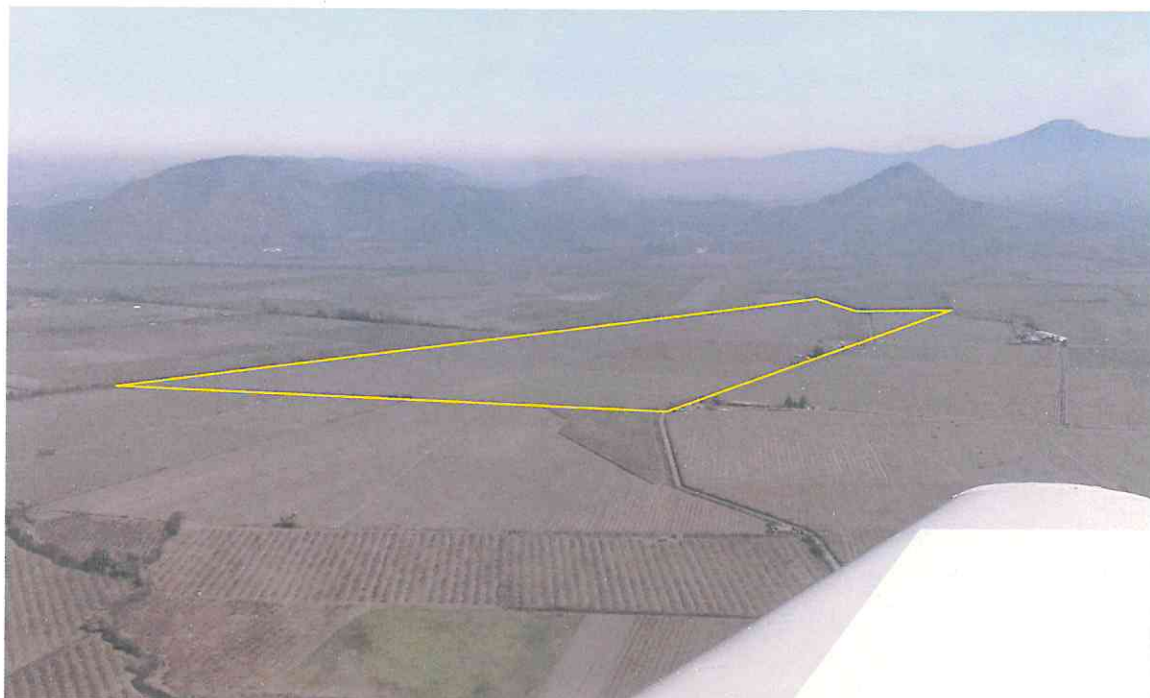
**Imagen 5. Vista aérea de la zona estimada de impacto.**

1.6.6.1.10. Se efectuó un recorrido terrestre y otro aéreo en el área indicada por la tripulación de la aeronave. En estas diligencias se constató que en la zona existían árboles de eucalipto, con una altura promedio de aproximadamente 100 pies (30 metros). No obstante, no fue posible encontrar el árbol con el que se produjo el impacto.

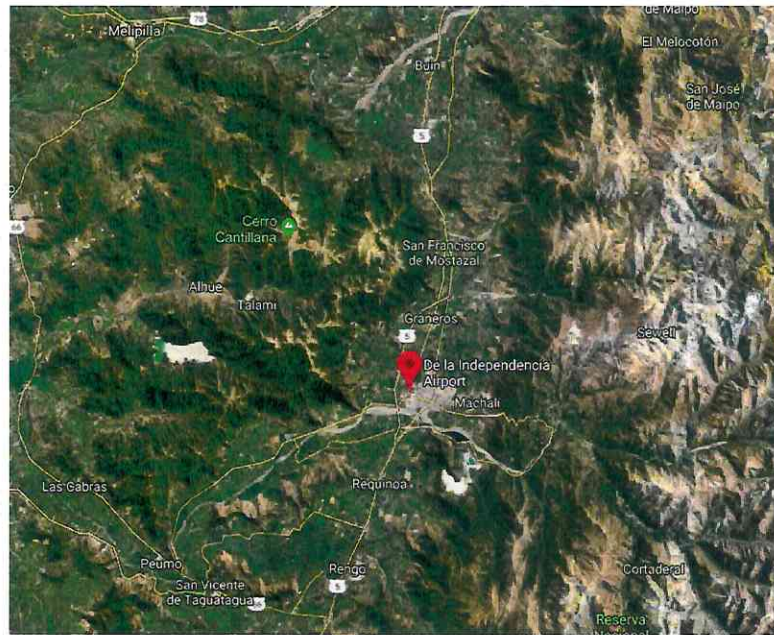
El aeródromo De La Independencia (SCRG) de Rancagua se encuentra emplazada a sotavento de cerros (Figura 1). Esta conformación del terreno propicia la generación de vientos locales, debido a las diferencias horizontales en el campo superficial de temperaturas entre el valle y las laderas de los cerros, efecto conocido como circulación de montaña. La pérdida de radiación terrestre durante la noche enfría rápidamente al aire adyacente a la superficie, lo que resulta en la generación de vientos que descienden las laderas hacia los valles (vientos catabáticos). A su vez, por principios de continuidad, sobre el valle se genera un viento ascendente y de retorno hacia las cimas de los cerros (Figura 2a).

**Figura 1.** Imagen que muestra la ubicación del aeródromo. Fuente: Google Maps

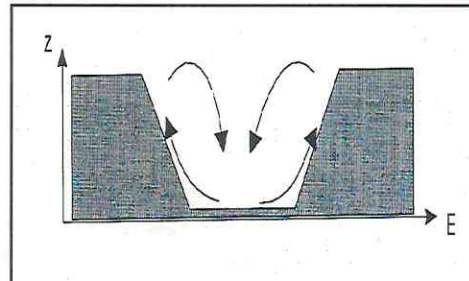
**Figura 2b**

Durante el día, en cambio, ocurre el efecto contrario. El calentamiento terrestre, desde el inicio del día, calienta el aire superficial del valle resultando en un viento templado que asciende por las laderas de los cerros (viento anabático). Sobre el valle en tanto, desciende aire que viene a reemplazar al aire que sube. La circulación idealizada se presenta en la Figura 2b.

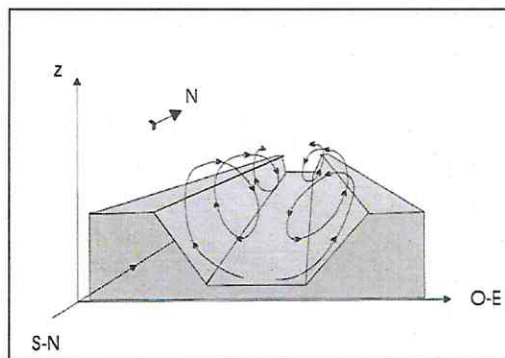
**Figura 3**

Se debe señalar, que durante el día esta circulación posee una componente paralela al valle, por lo que idealmente, después del medio día debiera presentarse como lo presenta la Figura 3.

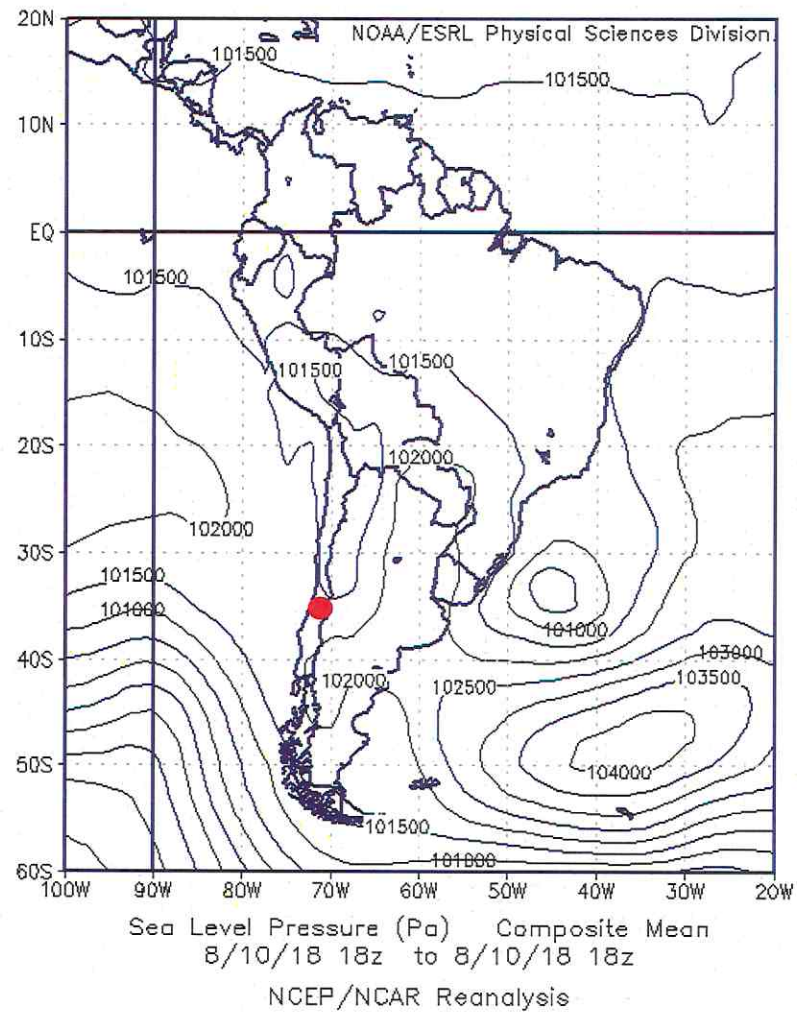
- a. Carta de superficie de las 18:00 UTC (14:00 hora local) del 10 agosto de 2018. El punto rojo indica la ubicación referencial del aeródromo.

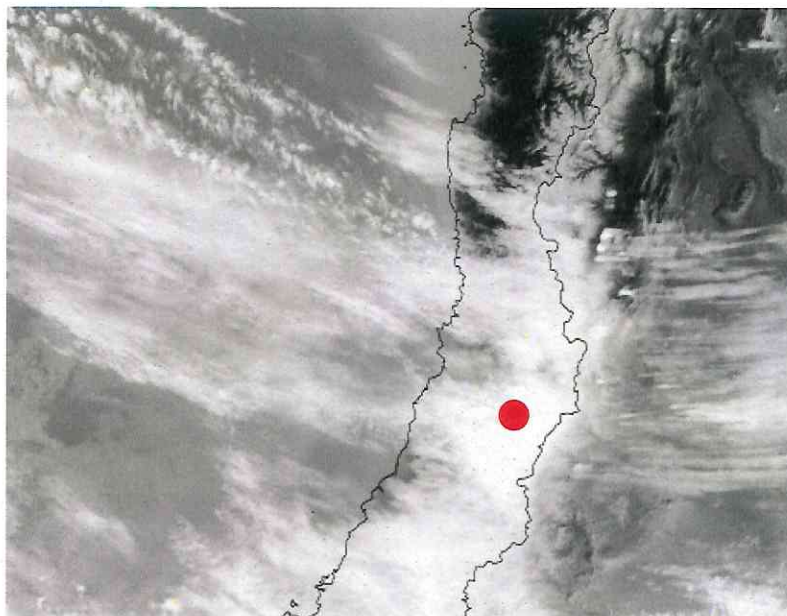
- a. Imagen de satélite de espectro infrarrojo a las 21:00 UTC (17:00 hora local) del 10 de agosto de 2018. El punto rojo indica la ubicación referencial del lugar.

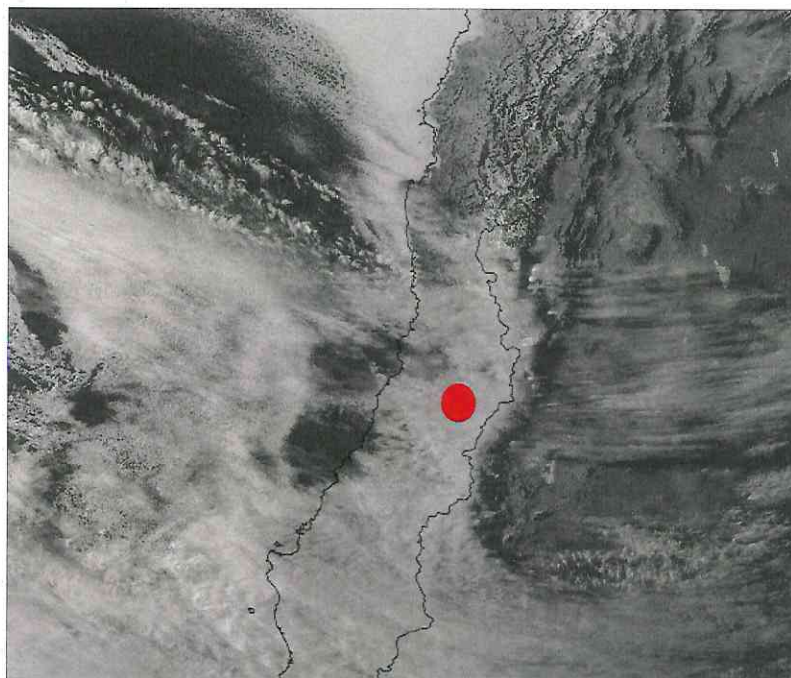
- b. Imagen de satélite MODIS (espectro visible) de las 21:00 UTC (17:00 hora local) del 10 de agosto de 2018. El punto rojo indica la ubicación referencial del lugar.
