**INFORME FINAL
ACCIDENTE DE AVIACIÓN
Nº 1812OR**

Aeronave : AIRBUS HELICOPTERS, MODELO
AS350 B3.

Lugar : SECTOR LOS TOROS, KILÓMETRO 110
DE LA RUTA CH-115, COMUNA DE
SAN CLEMENTE, REGIÓN DEL MAULE.

Fecha : 09 DE FEBRERO DE 2017.

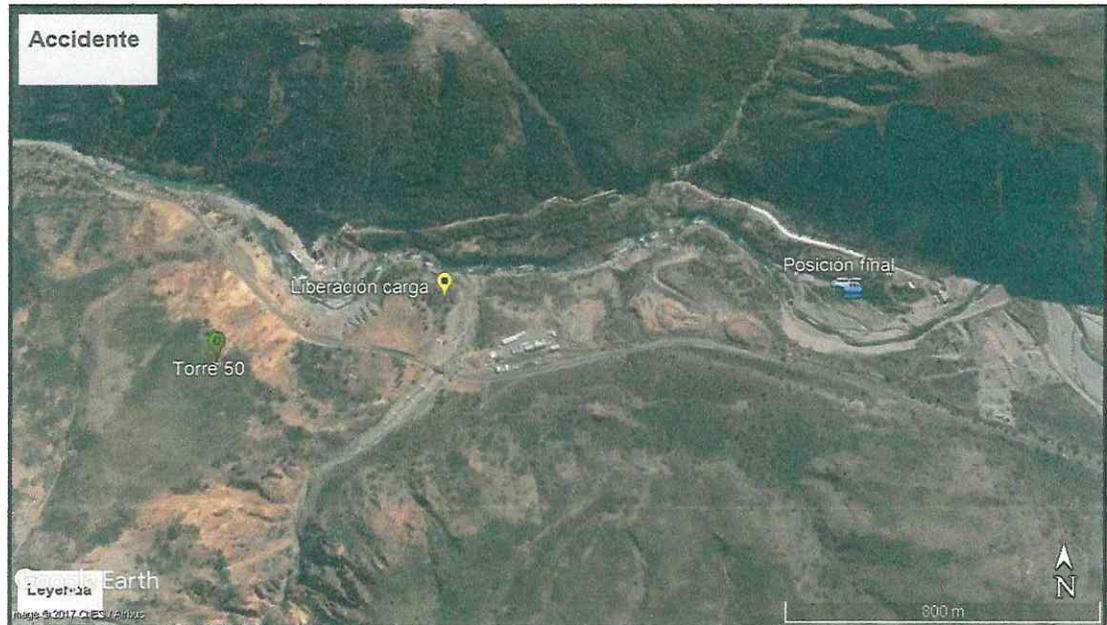
- 1.6.7.5. Al Este y a 1,18 kilómetros del punto de caída de la canaleta, se encontró el helicóptero, en el lecho del río Maule.

- 1.6.7.6. El helicóptero se encontró orientado al rumbo 105° (Este).
- 1.6.7.7. La aeronave mantenía enredada 3 metros de eslinga, entre el rotor de cola y el estabilizador horizontal izquierdo.
- 1.6.7.8. El rotor de cola tenía una de las palas con fracturas y pérdida de material. El eje del rotor estaba trabado por el enrollamiento de la eslinga (ver fotografías 2 y 3).

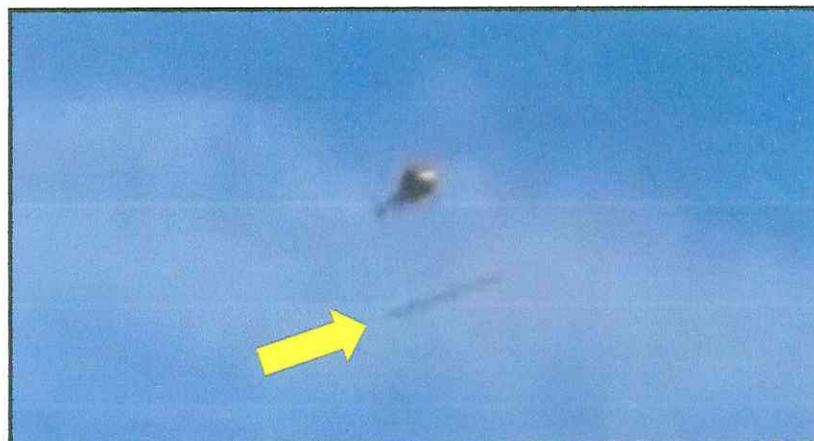
Imagen 1: Traslado de la carga externa (canaleta).
