# INVESTIGACION DE ACCIDENTE DE AVIACION

AERONAVE : BAE 146-200 MATRICULA

LUGAR : AERODROMO GUARDIAMARINA ZAÑARTU, PUERTO WILLIAMS

INFORME DEL ACCIDENTE DE AVIACION OCURRIDO A LA AERONAVE BAE-146 SERIE 200-A, MATRICULA DE LA EMPRESA EN EL AERODROMO GUARDIAMARINA ZAÑARTU, PUERTO WILLIAMS, EL DIA 20 DE FEBRERO DE 1991.

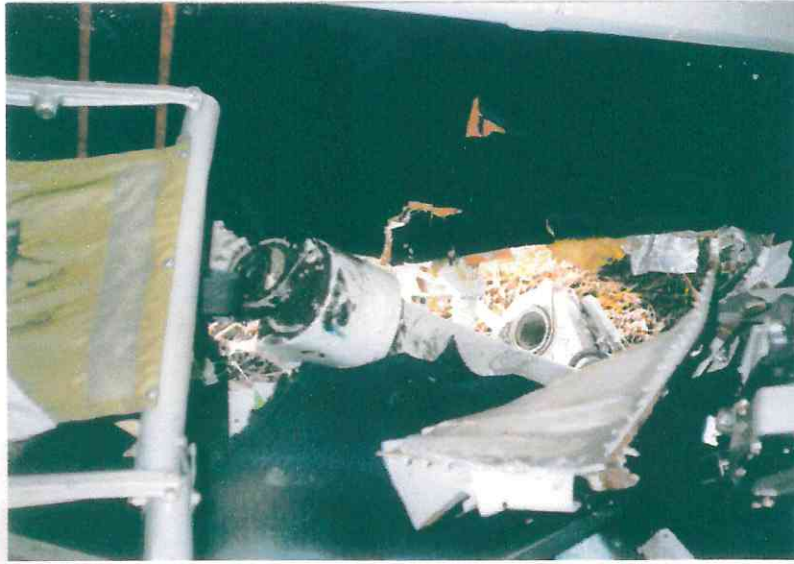
Vista desde el interior de la cabina de pasajeros, en donde el conjunto del Main fitting superior del tren rompió el fuselaje en aproximadamente 1 metro de largo por 30 cms. de ancho.

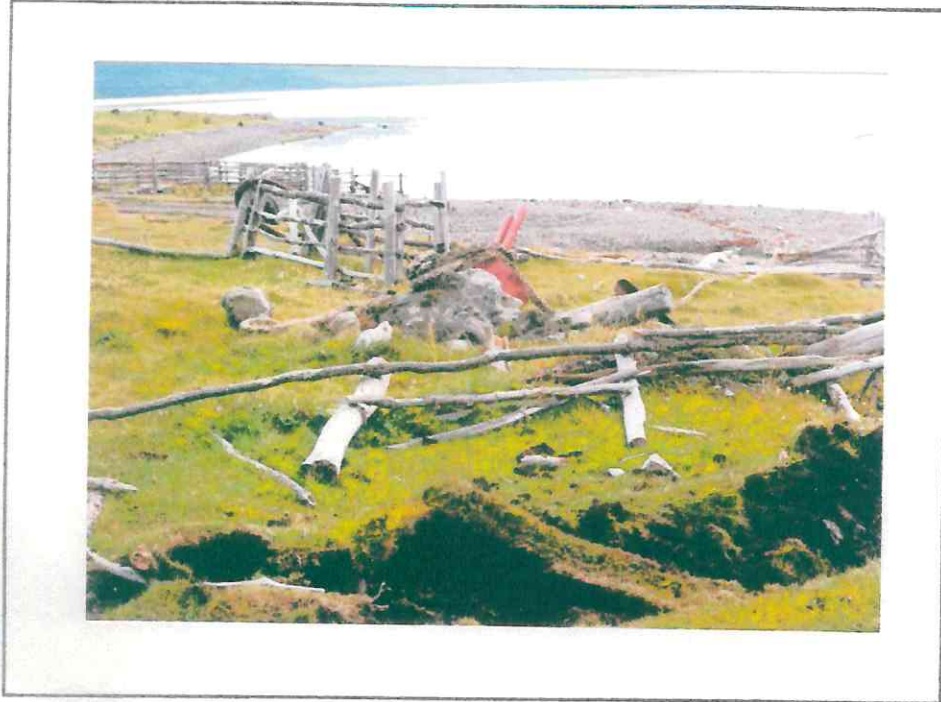
BASE DE CEMENTO SIMILAR A LA FOTOGRAFIA ANTERIOR
