**INFORME FINAL  
ACCIDENTE DE AVIACIÓN  
Nº 1858SP**

Aeronave : Avión Cessna, 402C.

Lugar : Aeropuerto El Tepual (SCTE), Puerto Montt.

Fecha : 25 de mayo de 2018.

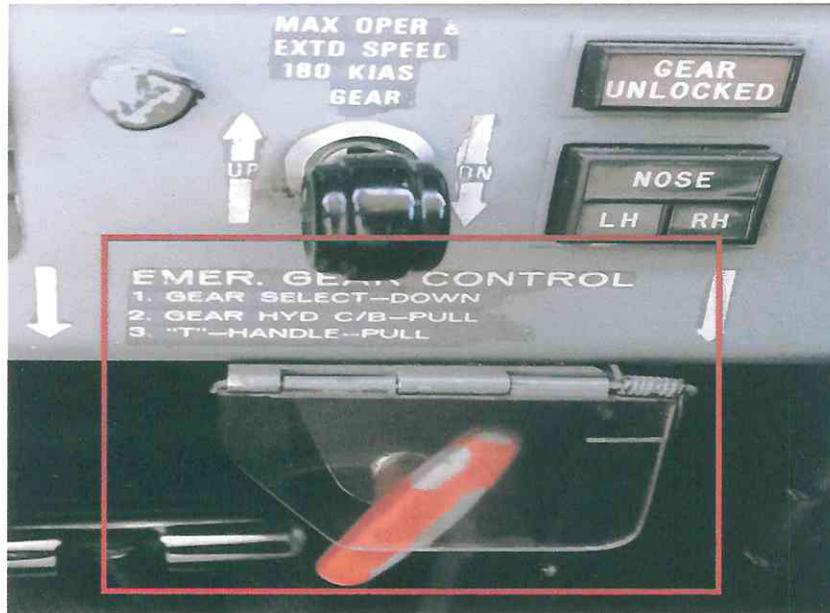
### 1.14.2. Procedimiento de bajada del tren de aterrizaje en emergencia

El copiloto señaló que realizaron las listas de chequeo correspondientes a la falla e intentaron accionar el tren de aterrizaje con la palanca de emergencia, sin poder lograrlo. Repitieron varias veces el procedimiento y no pudieron accionar la palanca porque estaba trabada.

- 3.6. La falla del sistema de bajada de emergencia impidió bajar el tren con este mecanismo.
- 3.7. La tripulación efectuó reiterados intentos de bajar el tren de aterrizaje en emergencia, sin poder lograrlo.
