DIRECCIÓN GENERAL DE AERONÁUTICA CIVIL  
DEPARTAMENTO PREVENCIÓN DE ACCIDENTES

**INFORME FINAL  
ACCIDENTE DE AVIACIÓN  
Nº 1894OR**

Aeronave : HELICÓPTERO EXPERIMENTAL, FABRICANTE  
MARK RICHARDS, MODELO BABY-BELLE.

Fecha : 13 DE ABRIL DE 2019.

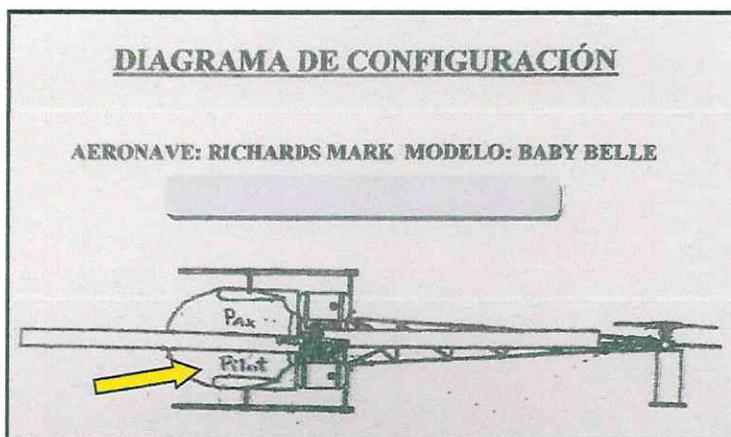
Imagen 3: Posición del piloto al mando.

*"Vuelo solo desde el asiento izquierdo".*

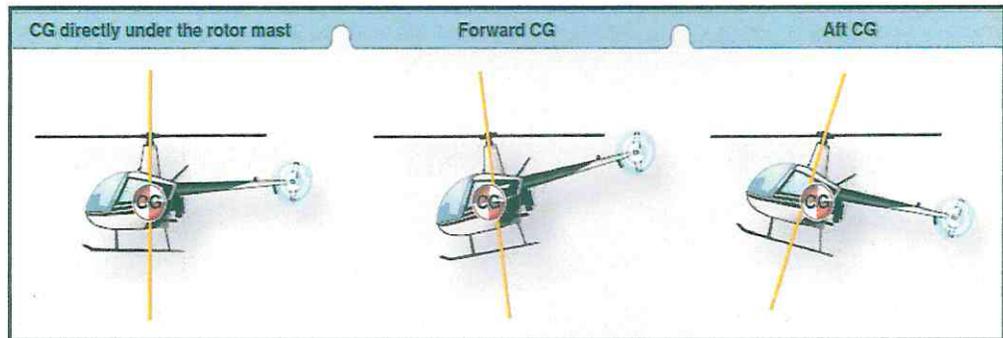
Imagen 4: Efectos del Centro de Gravedad.

*“La ubicación exacta del rango del Centro de Gravedad (CG) se especifica en el Manual de vuelo del helicóptero (Rotorcraft Flight Manual). Además de hacer un helicóptero difícil de controlar, una carga desequilibrada disminuye también la condición de maniobrabilidad, ya que el control cíclico es menos efectivo en la dirección opuesta a la ubicación del CG” (Ver Imagen 4).*

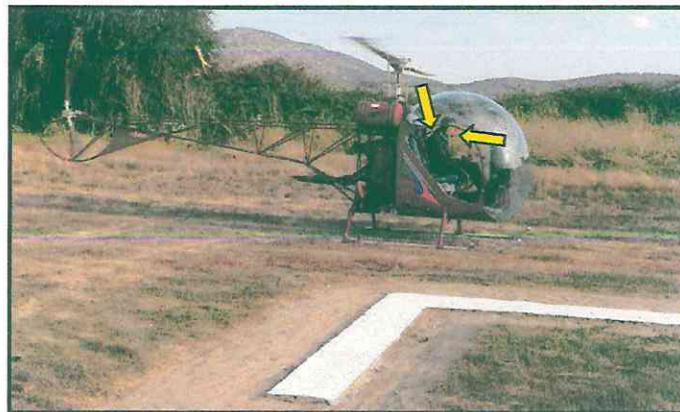
- a) Piloto sentado en el asiento del piloto al mando (izquierdo), con el cinturón de seguridad abrochado, auriculares y micrófono puestos (Fotografía 6).

Fotografía 6: Piloto sentado en el asiento izquierdo.

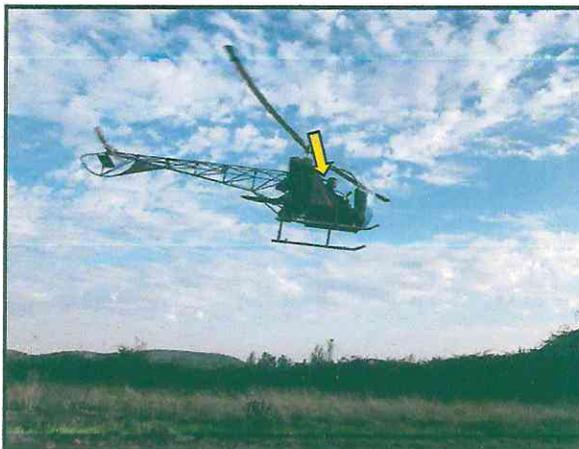
b) Piloto volando al mando del helicóptero (Fotografía 7).

Fotografía 7: Piloto con su cinturón de seguridad abrochado.

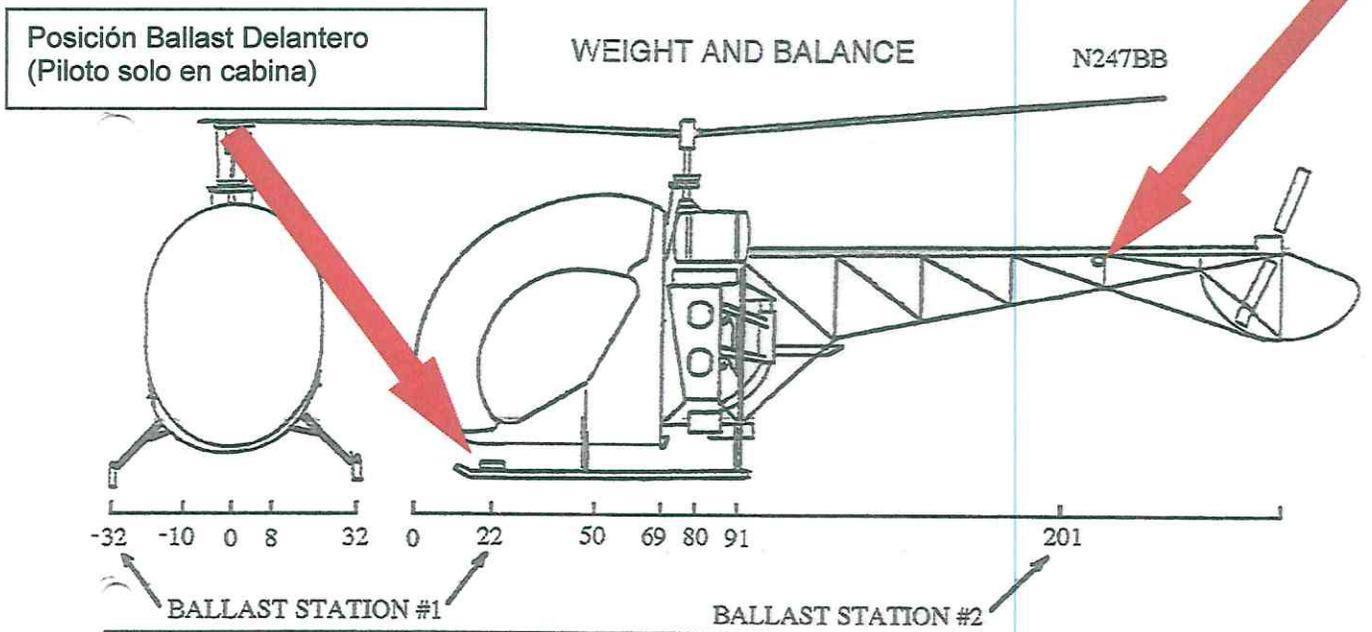
**Figura N°1 Ballast Station Positions**

- 4.15. La inspección determinó que el peso del Ballast era de 12 lb.
- 4.16. Se verificó que, en el patín derecho de la aeronave, el punto de anclaje delantero para el Ballast (contrapeso), estaba vacío (Ver Fotografía N°7).

**La operación de una sola persona** requiere que el ballast se coloque en el soporte de deslizamiento derecho delantero y se asegure con un pasador de bloqueo. **La operación de dos personas** requiere que el ballast se ubique en el soporte de la cola, nuevamente asegurado con el pasador de bloqueo antes del vuelo (Ver figura N°1).

Posición Ballast Trasero  
(Piloto y pasajero en cabina)
