**INFORME FINAL
ACCIDENTE DE AVIACIÓN
Nº 1889OR**

Aeronave : AVIÓN CESSNA, MODELO T210N.

Lugar : COMUNA DE HUALAIHUÉ, PROVINCIA
DE PALENA, REGIÓN DE LOS LAGOS.

Fecha : 27 DE FEBRERO DE 2019.

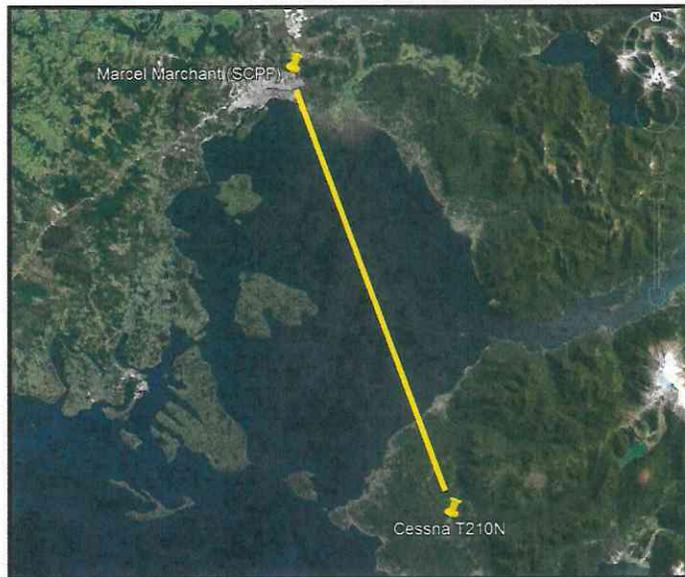
- 1.6.5.1. La aeronave aterrizó de emergencia en un sector pantanoso de la localidad de Hualaihué, en las coordenadas Lat. 41°55'31"S, Long. 72°42'34"O, distante a 55 kilómetros al Sur del Aeródromo Marcel Marchant (SCPF), Puerto Montt (Imagen 1).

Imagen 1: Distancia entre el lugar del suceso y el aeródromo SCPF.
