# INFORME FINAL ACCIDENTE DE AVIACIÓN Nº 1869OR

Aeronave : AVIÓN PIPER, MODELO PA-28R-180.

Lugar : INTERSECCIÓN DE LAS CALLES MARIANO  
SÁNCHEZ FONTECILLA CON VOLCÁN ANTUCO,  
COMUNA DE PEÑALOLÉN, REGIÓN  
METROPOLITANA.

Fecha : 14 DE JULIO DE 2018.

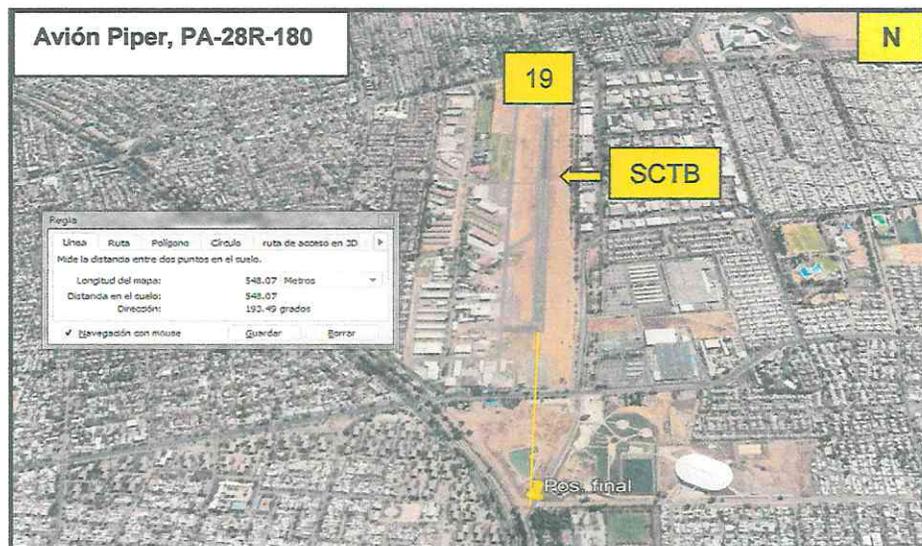
- 1.6.5.1. La posición final del avión se ubicó al Sur del Aeródromo Eulogio Sánchez (SCTB), y como referencia, a 548 metros del final de la pista 19, (Imágenes 1 y 2).

Imagen 1: Distancia entre el final de la pista 19 y la aeronave (Google Earth).

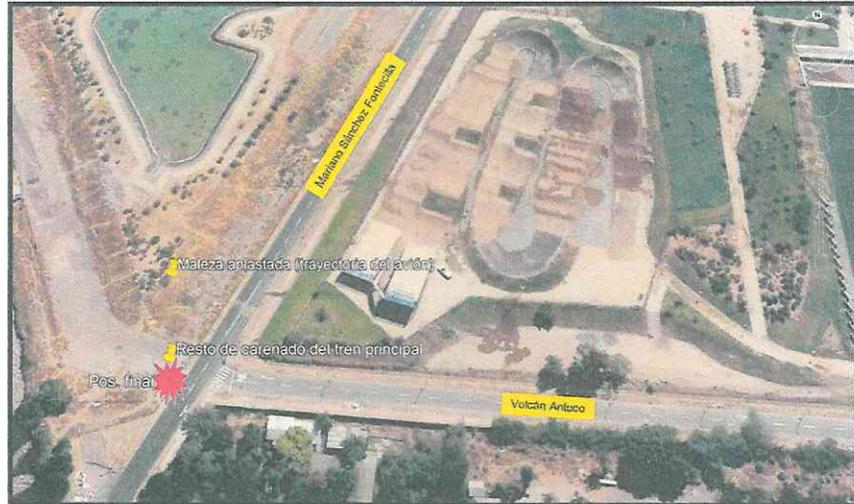
Imagen 2: Ubicación final del avión (Google Earth).

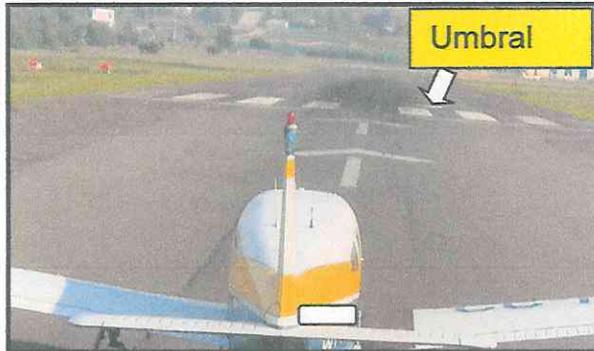
- 1.14.2.1. Para la maniobra de despegue se utilizó la distancia disponible que se encuentra previo al inicio del umbral 19, de 150 metros aproximadamente (Imagen 3).

Imagen 3: Ubicación del avión para el despegue.

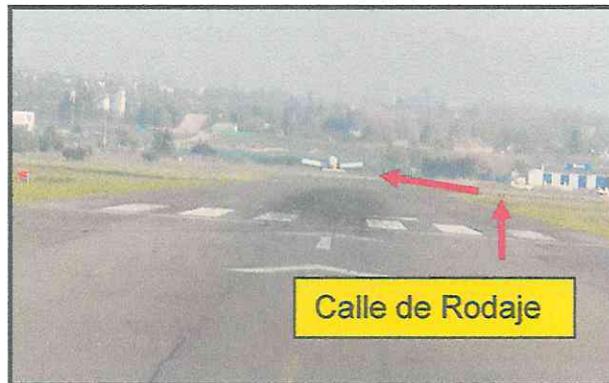
- 1.14.2.2. La rotación del avión se realizó a la cuadra de la calle de rodaje Bravo, es decir, a 515 metros de la posición inicial aproximadamente (Imagen 4).

Imagen 4: Rotación del avión.

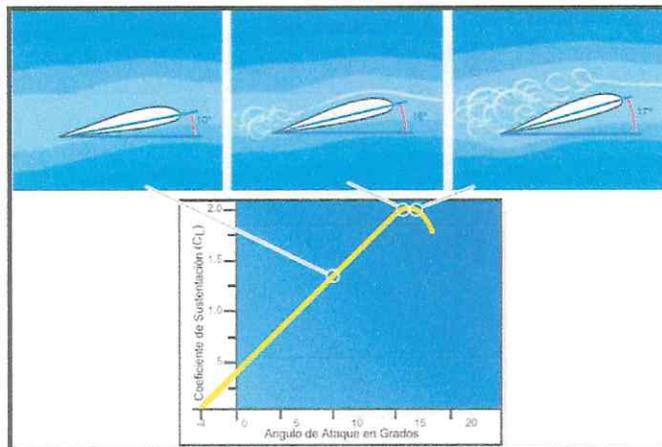
1.14.3.2. **Pérdida (stall):** Una pérdida se produce cuando se altera el flujo de aire suave sobre el ala del avión, y la sustentación se degenera rápidamente. Esto se debe a que el ala supera su ángulo de ataque crítico. Esto puede ocurrir a cualquier velocidad, en cualquier actitud, con cualquier ajuste de potencia (Imagen 7).

Imagen 7: Ángulo de ataque en grados.

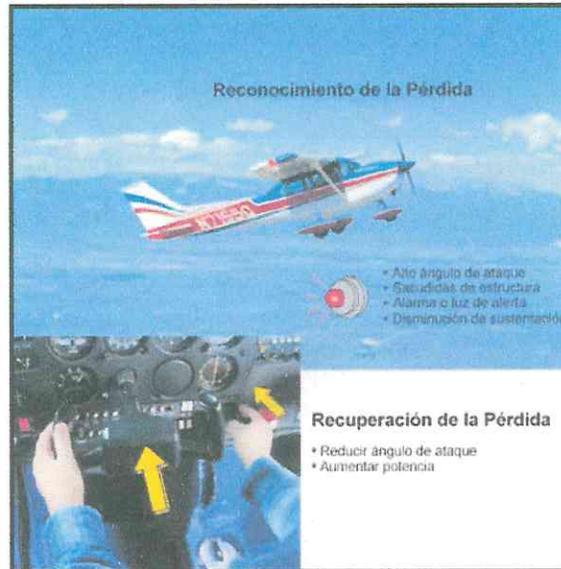
1.14.3.3. **Reconocimiento de la Pérdida:** Alto ángulo de ataque, sacudidas de la estructura, alarma o luz de alerta y disminución de la sustentación (Imagen 8).

Imagen 8: Reconocimiento y Recuperación de la Pérdida.
