DIRECCIÓN GENERAL DE AERONÁUTICA CIVIL  
DEPARTAMENTO PREVENCIÓN DE ACCIDENTES

# INFORME FINAL ACCIDENTE DE AVIACIÓN Nº 1877SP

Aeronave : Helicóptero Garlick , UH-1D.

Lugar : Sector Embalse Lliu Lliu, 10 km al sureste de la  
Comuna de Limache, Región de Valparaíso.

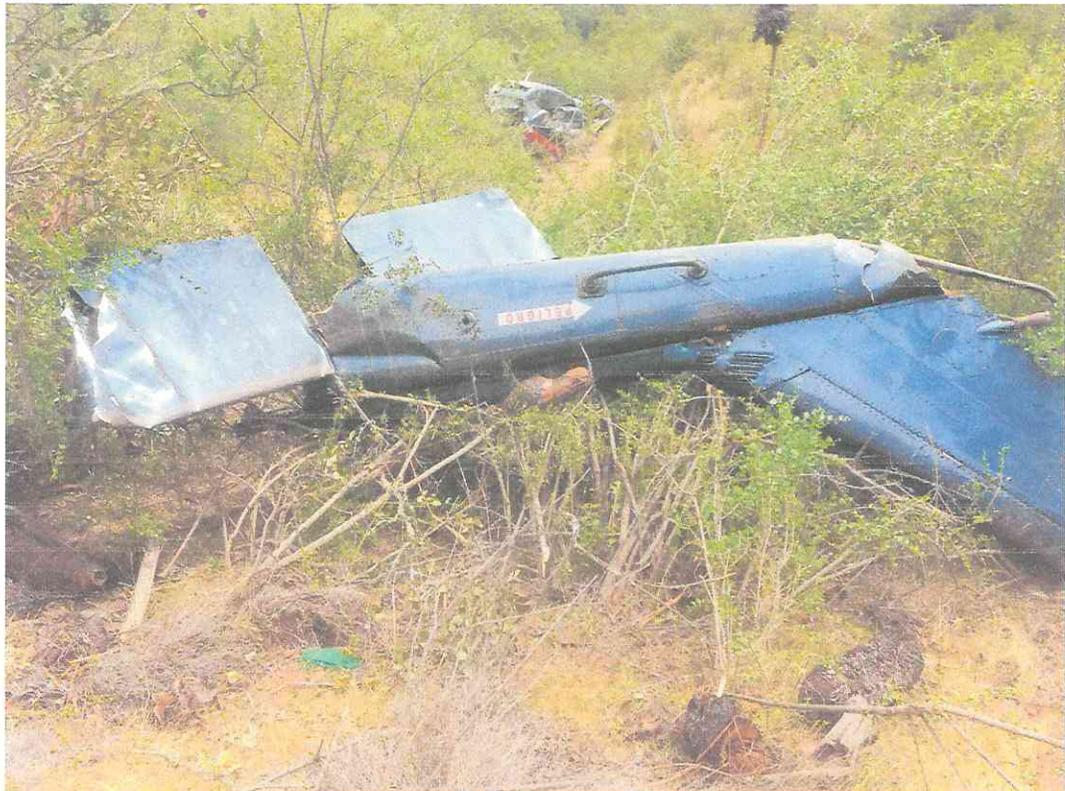
Durante la dinámica de desplazamiento e impacto con el terreno, el cono de cola se separó del resto del fuselaje de la aeronave, quedando a una distancia de 25 metros del resto de la aeronave.

Se observó poca dispersión de restos de la aeronave y al momento de la inspección, se identificaron todos los componentes de los controles de vuelo del helicóptero.
