DIRECCIÓN GENERAL DE AERONÁUTICA CIVIL  
DEPARTAMENTO PREVENCIÓN DE ACCIDENTES

### INFORME FINAL ACCIDENTE DE AVIACIÓN Nº1891JA

Aeronave : Eurocopter, Modelo AS 350  
B3

Fecha : 25 de marzo de 2019

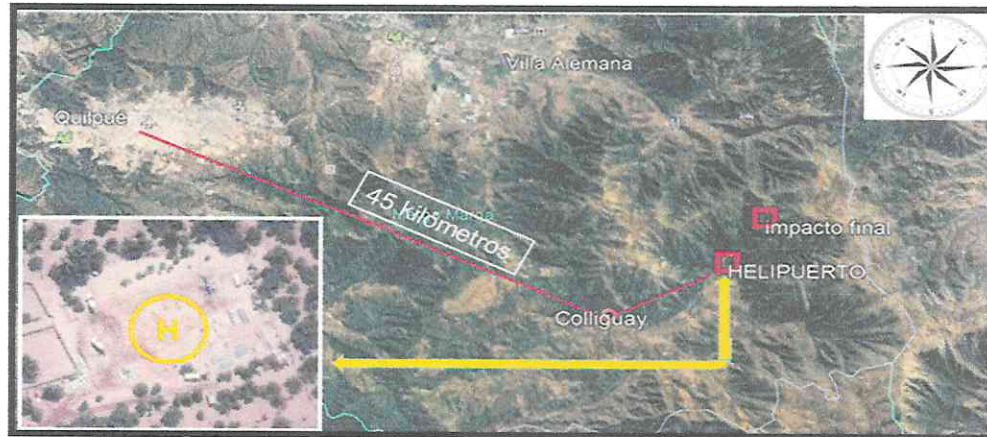
**Imagen N°1: “Ubicación del helipuerto de la base de operaciones”**

- 1.7.1. El emplazamiento del helipuerto de la base de operaciones en el sector de Colliguay de los Yuyos, se encontraba en las coordenadas:  $33^{\circ} 08' 14,66''$  S y  $71^{\circ} 04' 59,09''$  O, con una elevación de 2.096 pies (639 metros), (Imagen N°1).

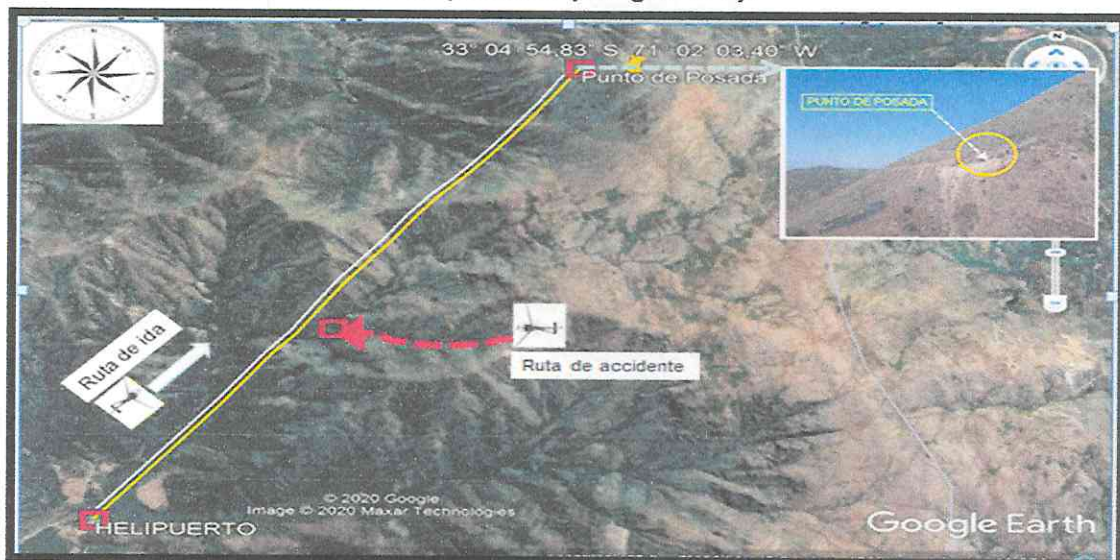
**Imagen N°2: “Ruta de ida de la aeronave”**

- 1.7.2. En la base de operaciones en el sector de Colliguay de Los Yuyos, se tomó una muestra del combustible desde el camión que abasteció al helicóptero, el día del accidente, para ser sometido a peritaje.
- 1.7.3. A través del sistema de seguimiento de flota de la empresa operadora, se obtuvo evidencia de un segmento del trayecto, del vuelo de ida, utilizada por el piloto al mando para realizar el relevo de personal (Imagen N°2).
