DIRECCIÓN GENERAL DE AERONÁUTICA CIVIL
DEPARTAMENTO PREVENCIÓN DE ACCIDENTES

INFORME FINAL ACCIDENTE DE AVIACIÓN Nº1897JA

Aeronave : AVIÓN PIPER PA 28-161

Lugar : AERÓDROMO LA VICTORIA DE CHACABUCO (SCVH).
COMUNA DE COLINA.
REGIÓN METROPOLITANA.

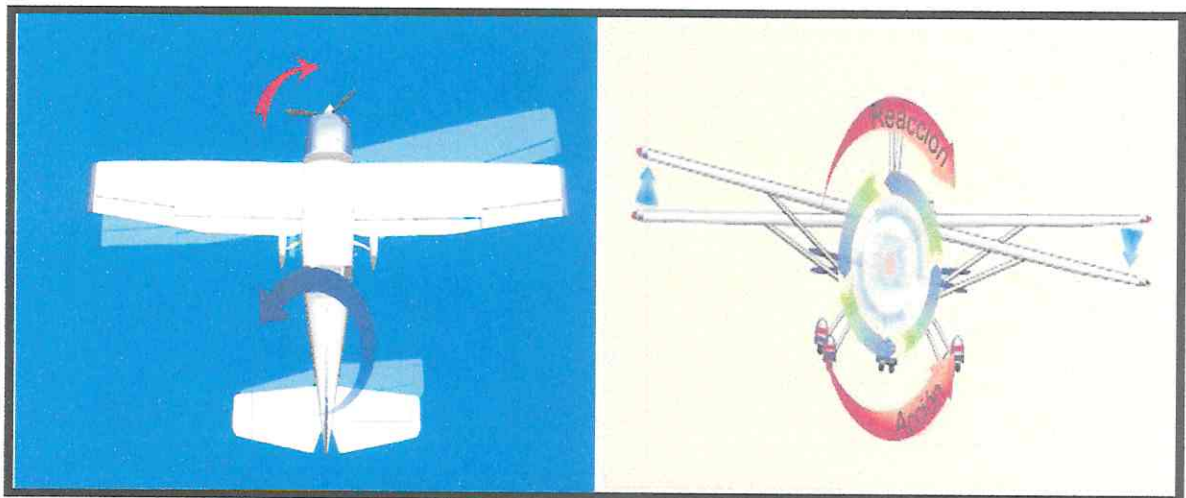
“Cuando las ruedas de la aeronave están en el suelo, durante el despegue, se induce por el torque, un par motor adicional alrededor del eje vertical. A medida que el lado izquierdo de la aeronave es forzado hacia abajo por la reacción del torque, más peso se coloca en el tren de aterrizaje principal izquierdo. Esto resulta en más fricción del suelo, o resistencia, en la rueda izquierda que la derecha, provocando un momento de giro más a la izquierda” (Imagen N°2).
