DIRECCIÓN GENERAL DE AERONÁUTICA CIVIL  
DEPARTAMENTO PREVENCIÓN DE ACCIDENTES

### INFORME FINAL ACCIDENTE DE AVIACIÓN Nº1898JA

Aeronave : AVIÓN PA-28-236.

Fecha : 30 JUN 2019

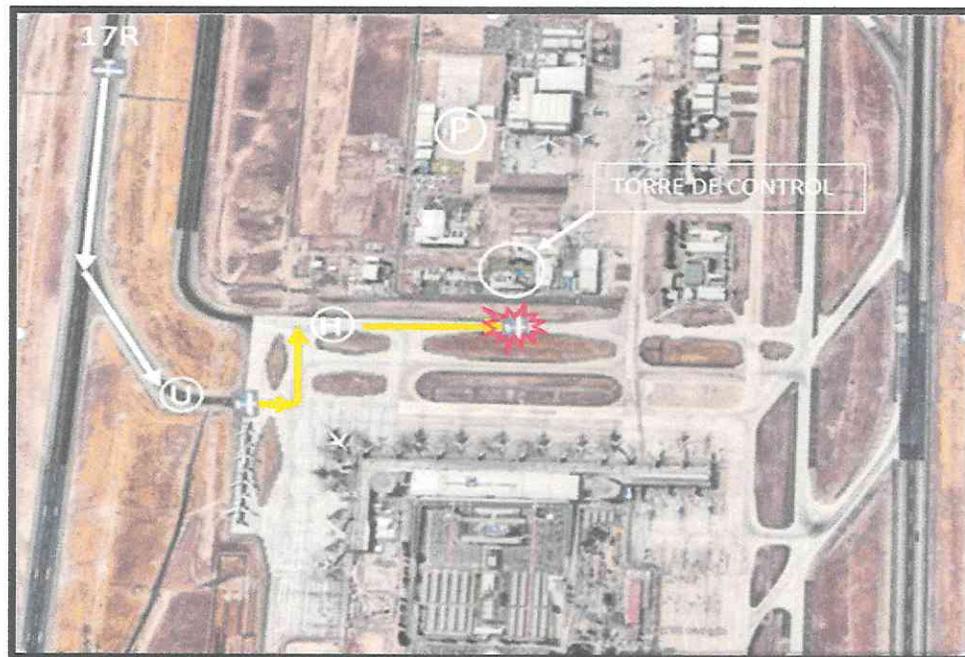
- 1.6.5.1. Se verificó que el suceso se produjo en el Aeropuerto <sup>3</sup>Arturo Merino Benítez (SCEL), en la calle de rodaje "HOTEL", aproximadamente a 30 metros al Sur de la torre de control (Imagen N° 1).

**Imagen N° 1: " Trayectoria y lugar del suceso".**
