# INFORME FINAL ACCIDENTE DE AVIACIÓN Nº 1905SP

Aeronave : Parapente U-turn, modelo Passenger 2

Lugar : Sector Morro de Arica, Provincia de Arica, Región de Arica y Parinacota.

Fecha : 24 de Noviembre de 2019

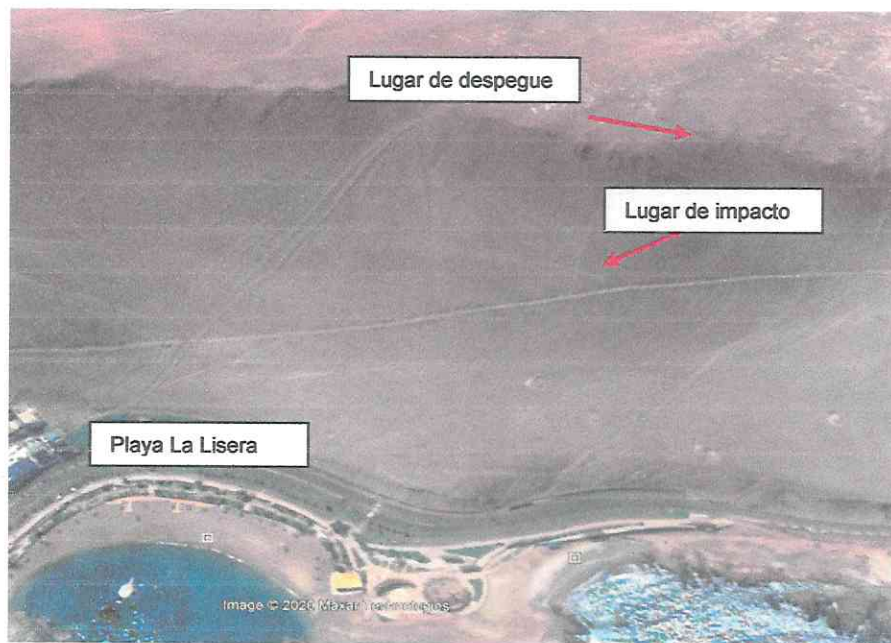
- 1.6.2.1.1. El lugar de despegue correspondía al sector conocido como “Despegue Lisera”.  
(Imagen 1) (Fotografía 1)

Imagen 1: Sector playa La Lisera y lugar del suceso.
