INFORME FINAL ACCIDENTE DE AVIACIÓN Nº 1908OR

Aeronave : AVIÓN CESSNA AIRCRAFT COMPANY,
MODELO 150F.

Lugar : 41 KILÓMETROS AL NORTE DEL AERÓDROMO
MARÍA DOLORES (SCGE), COMUNA DE
CABRERO, REGIÓN DEL BÍO-BÍO.

Fecha : 13 DE DICIEMBRE DE 2019.

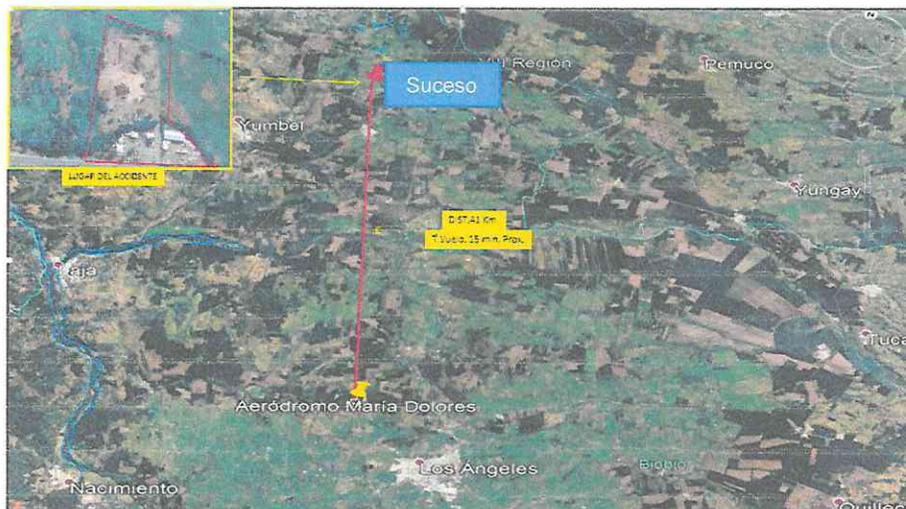
Imagen 1: Lugar del accidente.

El lugar del accidente se ubicó al interior de una empresa forestal (de propiedad de un familiar del piloto), ubicada a 41 Kilómetros al Norte del lugar de despegue, en la comuna de “Cabrero”, Región del Bío-Bío (Imagen 1).
