INFORME FINAL ACCIDENTE DE AVIACIÓN Nº1906JA

Aeronave : Parapente, Fabricante Ozone, Modelo Enzo 3.

Lugar : Ladera de un cerro en la Quebrada El Manzano, comuna de Lo Barnechea, Región Metropolitana.

Fecha : 28 de noviembre de 2019

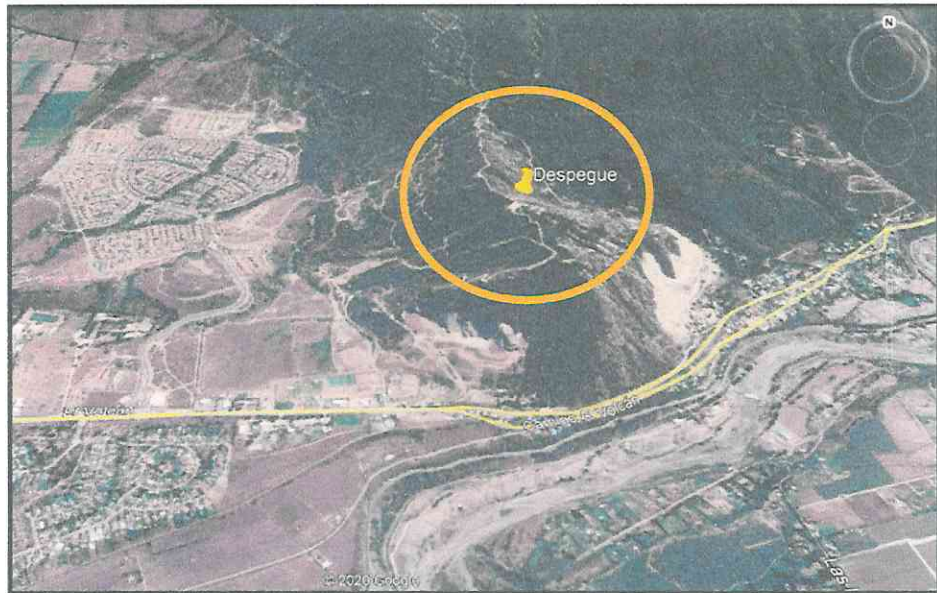
Imagen 1: Lugar de despegue.

1.6.5.1. El lugar de despegue del parapente se encontró en la cima del cerro Blanco, sector camino al Volcán, Las Vizcachas, comuna de Puente Alto (Imagen 1).

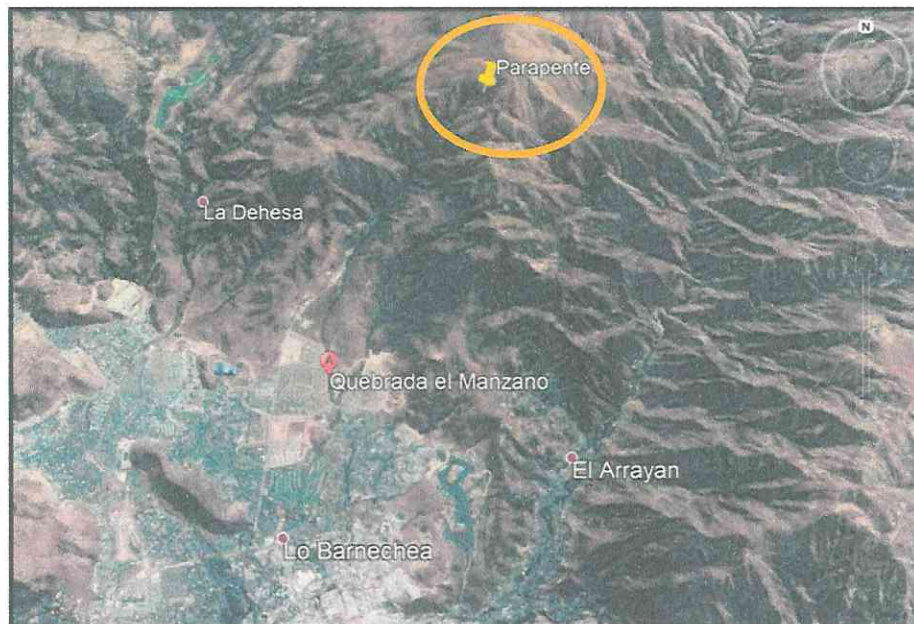
Imagen 2: Lugar del accidente.

- 1.6.5.2. El sector donde se precipitó el piloto contra el terreno se encontraba en la ladera de un cerro de la quebrada El Manzano, comuna de Lo Barnechea, distante a 34 kilómetros al Norte del lugar de despegue (Imagen 2).

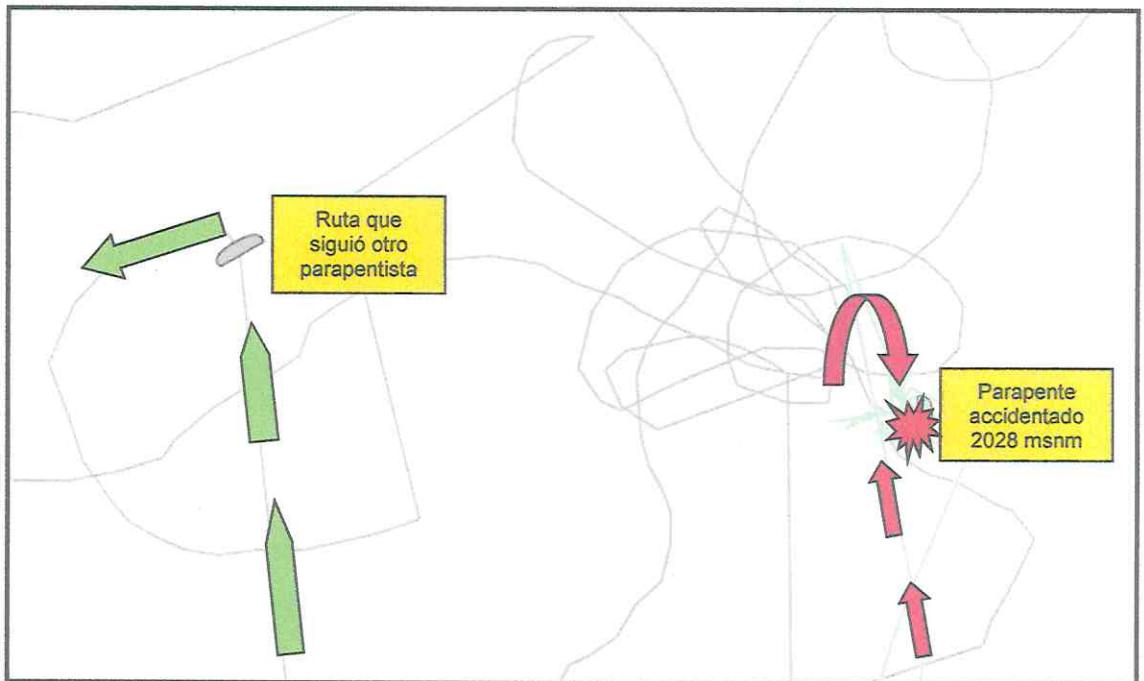
Imagen 3: Vista de las trayectorias de vuelo.

3.- Se observó que otro piloto de parapente (participante del campeonato), realizaba la misma ruta del piloto accidentado, no obstante, 1 minutos antes, se desvió al Oeste y comenzó a realizar un viraje por la izquierda, alejándose de la zona del accidente (Imagen 3).
