INFORME FINAL ACCIDENTE DE AVIACIÓN Nº 1909SP

Aeronave : Helicóptero Bell, 206B.

Lugar : Aeródromo "Gral. Bernardo O'Higgins" (SCCH),
Comuna de Chillán, Región de Ñuble.

Fecha : 28 de diciembre de 2019

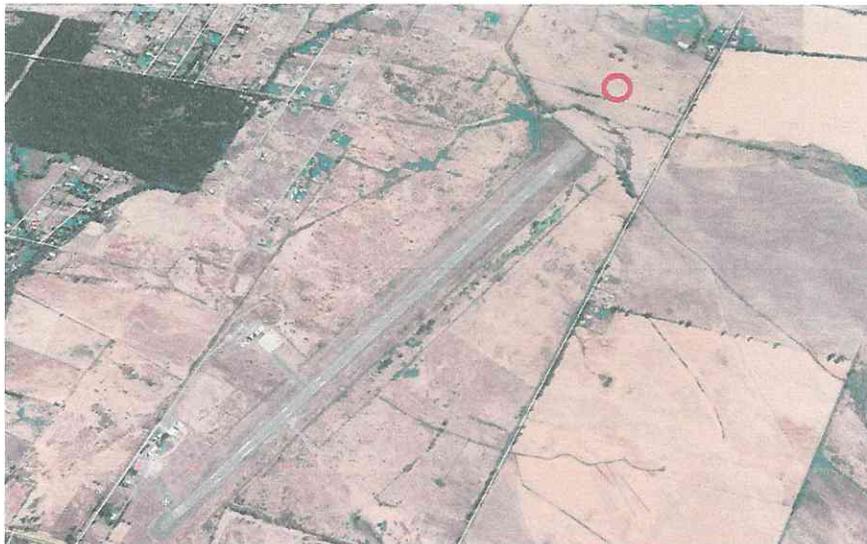
- 1.8.1. El equipo investigador, con apoyo de personal de un CMA autorizado, habilitado y vigente en el tipo de aeronave, realizó las siguientes inspecciones y registros fotográficos, estableciendo lo siguiente:
- 1.8.2. El helicóptero se encontró 400 metros al Norte del umbral de la pista 22 del Aeródromo “Gral. Bernardo O’Higgins” (SCCH), Chillán (Imagen 1).

Imagen 1: Ubicación de aeronave en círculo rojo.

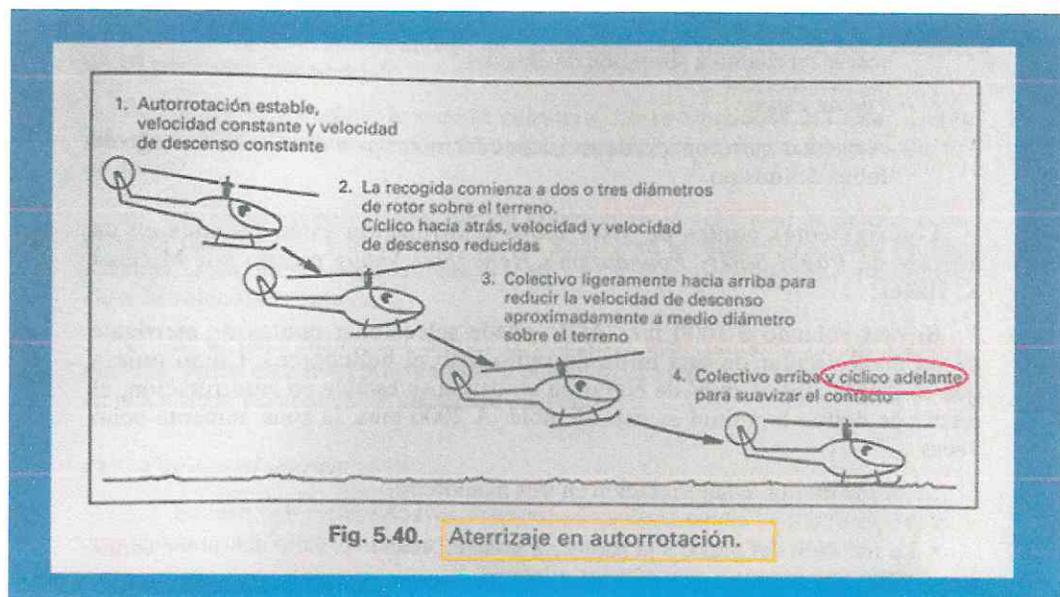
1.16.2 El libro de “Aerodinámica y Actuaciones del Helicóptero”, de Aage Roed, Editorial Paraninfo, en su capítulo N° 5 “Actuaciones”, 5.15 “Autorrotaciones”, Figura 5.40 “Aterrizaje en autorrotación” señala lo siguiente (Imagen 2):

Imagen 2: La imagen muestra la secuencia de una autorrotación.
