INFORME FINAL INCIDENTE DE AVIACIÓN Nº1911JA

Aeronave : Cessna, Modelo 337G
(SKYMASTER).

Lugar : Aeródromo Eulogio Sánchez
(SCTB), comuna de la Reina,
Región Metropolitana.

Fecha : 01 de enero de 2020.

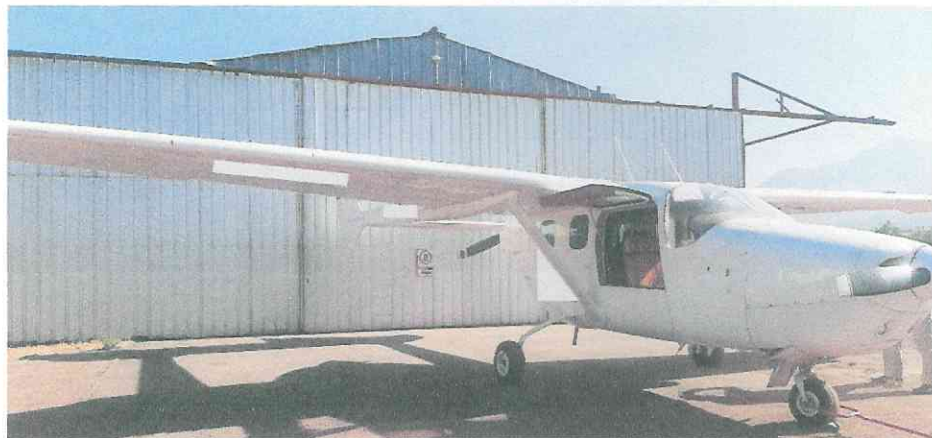
Fotografía N°1: Vista general de la aeronave.

- 4.1. La aeronave se encontró estacionada al exterior de un hangar del Aeródromo Eulogio Sánchez (SCTB), donde el equipo investigador con apoyo de un Centro de Mantenimiento Aeronáutico (CMA) autorizado, habilitado y vigente, en el tipo y modelo, efectuaron una inspección y fijación fotográfica de la aeronave (ver fotografía N°1) obteniendo lo siguiente:

- 4.2. Se efectuó una inspección exterior visual a la aeronave en general, no encontrando daños estructurales.
- 4.3. Los parabrisas y ventanillas se encontraban sin observaciones, permitiendo una visión normal desde la cabina.
- 4.4. Los asientos y cinturones de seguridad se encontraban sin observaciones.
- 4.5. Los motores, superficies de control de vuelo y sus mandos se encontraron sin observaciones.
- 4.6. Ambas hélices, sin observaciones.

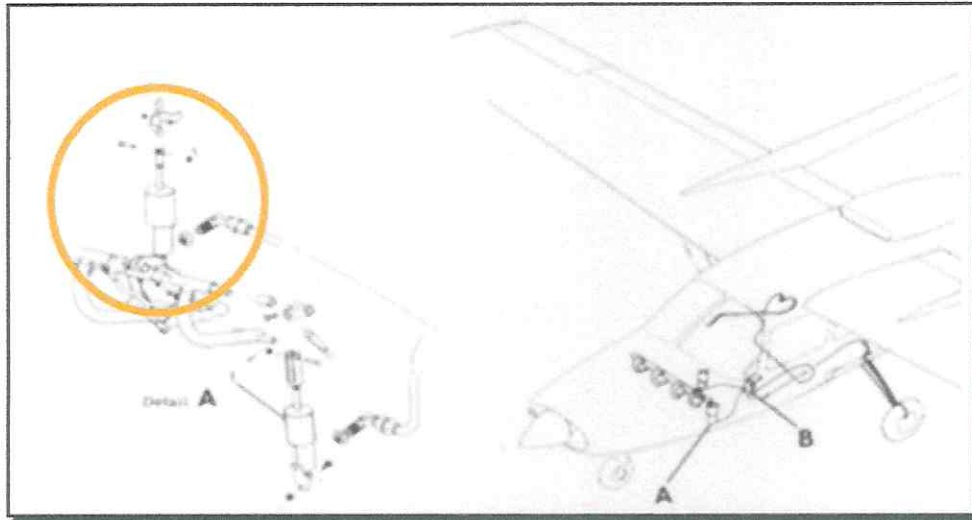
Fig.N°1: Vista esquemática del cilindro maestro.

El sistema de frenos de la aeronave posee dos cilindros maestros hidráulicos (uno para la rueda izquierda y el otro para la rueda derecha). Estos están conectados al

conjunto de pedales que controla el timón de dirección, los pedales de piloto y copiloto van interconectados para conseguir el accionamiento de los cilindros maestros (ver figura N°1).

- 8.1. El operador demostró que cumplía con el Programa de Mantenimiento establecido.
- 8.2. La obstrucción encontrada en el interior del cilindro maestro derecho, fue provocada por dos fragmentos de papel.
- 8.3. La pérdida de circulación de líquido hidráulico provocó que la rueda derecha no frenara.
- 8.4. No se pudo establecer cuándo se produjo la contaminación al sistema de frenos.
- 8.5. La aeronave no tuvo daños en la dinámica del suceso.
