### INFORME FINAL ACCIDENTE DE AVIACIÓN Nº 1928JP

Aeronave : Bolkow, Modelo BO-105.

Lugar : Cerro Peine, San Clemente,  
Región del Maule.

Fecha : 14 de Noviembre de 2020

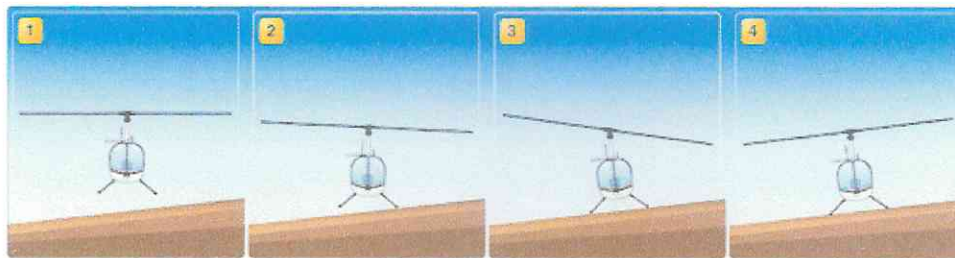
Una pendiente de 5° es considerada máxima, para la operación normal de la mayoría de los helicópteros (Imagen N° 07).

**Imagen N° 07: Pendiente o inclinación máxima de aterrizaje, para operación normal de la mayoría de los helicópteros.**

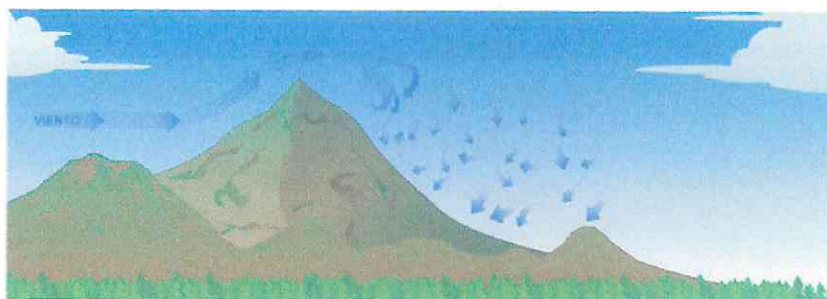
Figura 11-16. *Turbulencia en regiones montañosas.*

Existe otro peligro atmosférico que puede crear problemas a los pilotos. Las obstrucciones en el suelo afectan el flujo del viento y pueden ser un peligro invisible. La topografía del suelo y los grandes edificios, pueden romper el flujo del viento y crear ráfagas de viento que cambian rápidamente en dirección y velocidad. Estas obstrucciones pueden ser estructuras hechas por el hombre (hangares), hasta grandes obstáculos naturales, como montañas, acantilados o cañones (Imagen N° 08).

**Imagen N° 08: Turbulencia en regiones montañosas por obstáculos naturales.**
