# INFORME FINAL DE INVESTIGACIÓN ACCIDENTE DE AVIACIÓN

N° 1926GM

Accidente de aviación que afectó a un avión Grumman, modelo G-164A, en el Fundo La Rosa, comuna de Las Cabras, Región del Libertador General Bernardo O'Higgins, el día 27 de octubre de 2020.

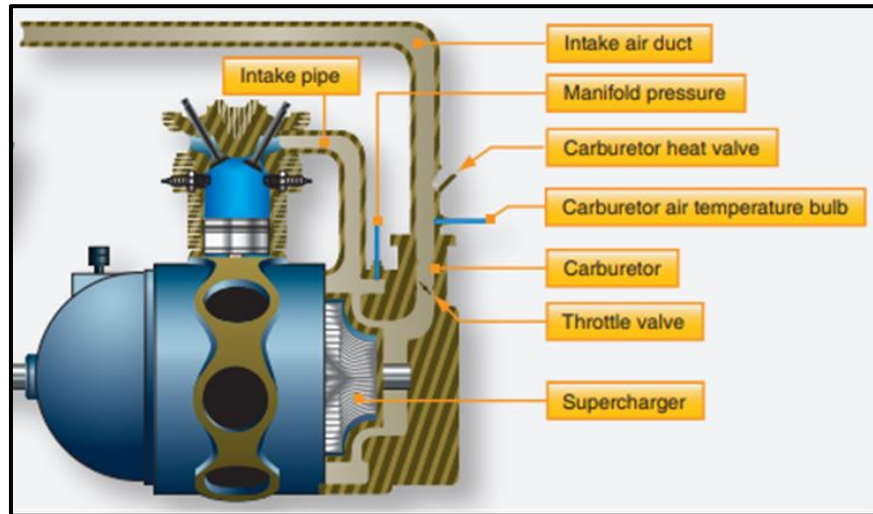
Imagen 1: Motor radial con un sistema de inducción sobrealimentado.

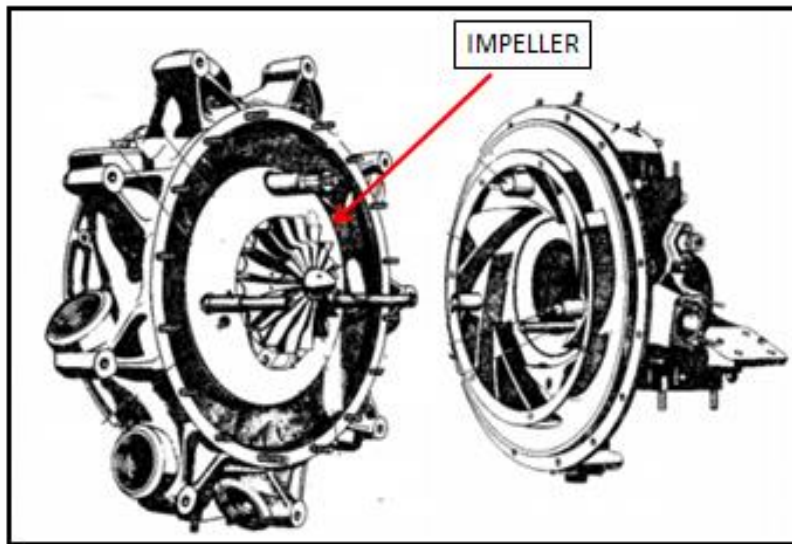
1.18.3 Del **“Manual de Overhaul del Motor Radial Pratt & Whitney”, modelo R985AN-14B**, se detalla la sección de sobrealimentación (supercharge) del motor y la ubicación del impeller o impulsor de distribución de la mezcla aire/ combustible al interior de los cilindros (imágenes 2 y 3).

Imagen 2: Sección de sobre alimentación del motor y ubicación del impeller.

- 2.8 La inspección efectuada al motor, posterior al suceso, estableció la existencia de una falla sistemática en el sistema de sobrealimentación (supercharger), atribuible a la degradación en los rodamientos que soportan el eje del impeller (rueda del compresor).

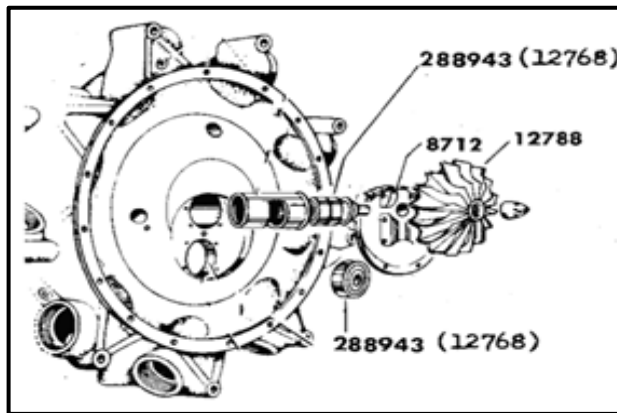
P/N	Descripción
288943	Bearing
12788	Impeller
6514	Shaft impeller
8712	Collector bearing cover

Imagen 3: Detalle de los componentes dañados.
