INFORME FINAL DE INVESTIGACIÓN

N°1959-21

Accidente de aviación que afectó a un avión, Piper PA-31 "Navajo", en el Aeródromo Las Marías (SCVL), Ciudad de Valdivia, Región de Los Ríos, el 05 de octubre de 2021.

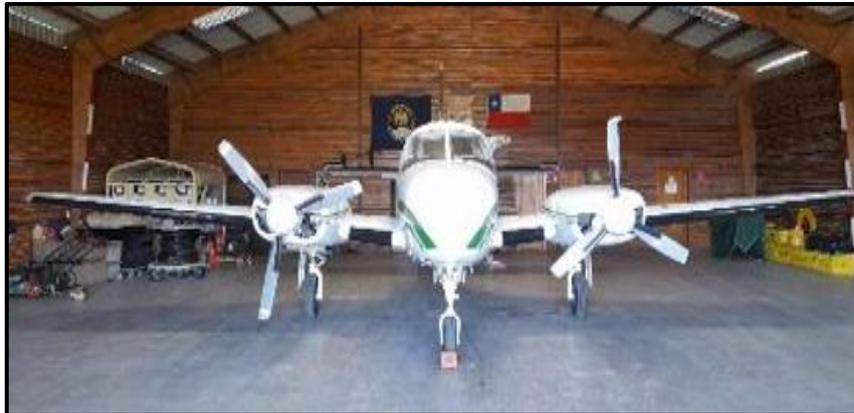
La aeronave se encontró al interior de un hangar del aeródromo “Las Marías” (SCVL), lugar donde el equipo investigador, con colaboración del CMA encargado, realizó una inspección y fijación fotográfica del avión (Fotografía N°1).

Fotografía N°1: Vista general de la aeronave en el hangar.

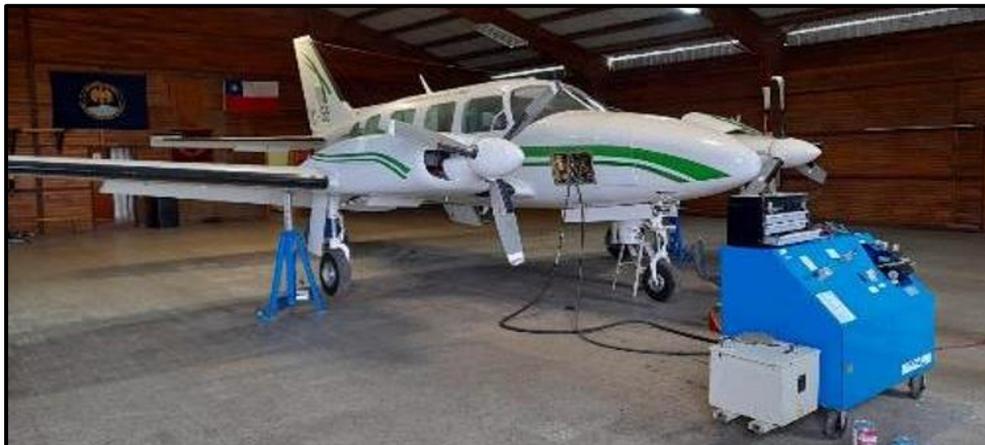
Se procedió a instalar gatas hidráulicas en los puntos de soporte bajo de las alas y soporte trasero (en la cola) a fin de soportar la aeronave (Fotografía N°9).

Fotografía N°9: Vista de la aeronave en gatas hidráulicas.
