DIRECCIÓN GENERAL DE AERONÁUTICA CIVIL  
DEPARTAMENTO PREVENCIÓN DE ACCIDENTES

## **INFORME FINAL ACCIDENTE DE AVIACIÓN Nº 1895SP**

Aeronave : Avión Pilatus Britten – Norman, modelo, BN-2D-27 (Islander).

Fecha : 16 de abril de 2019

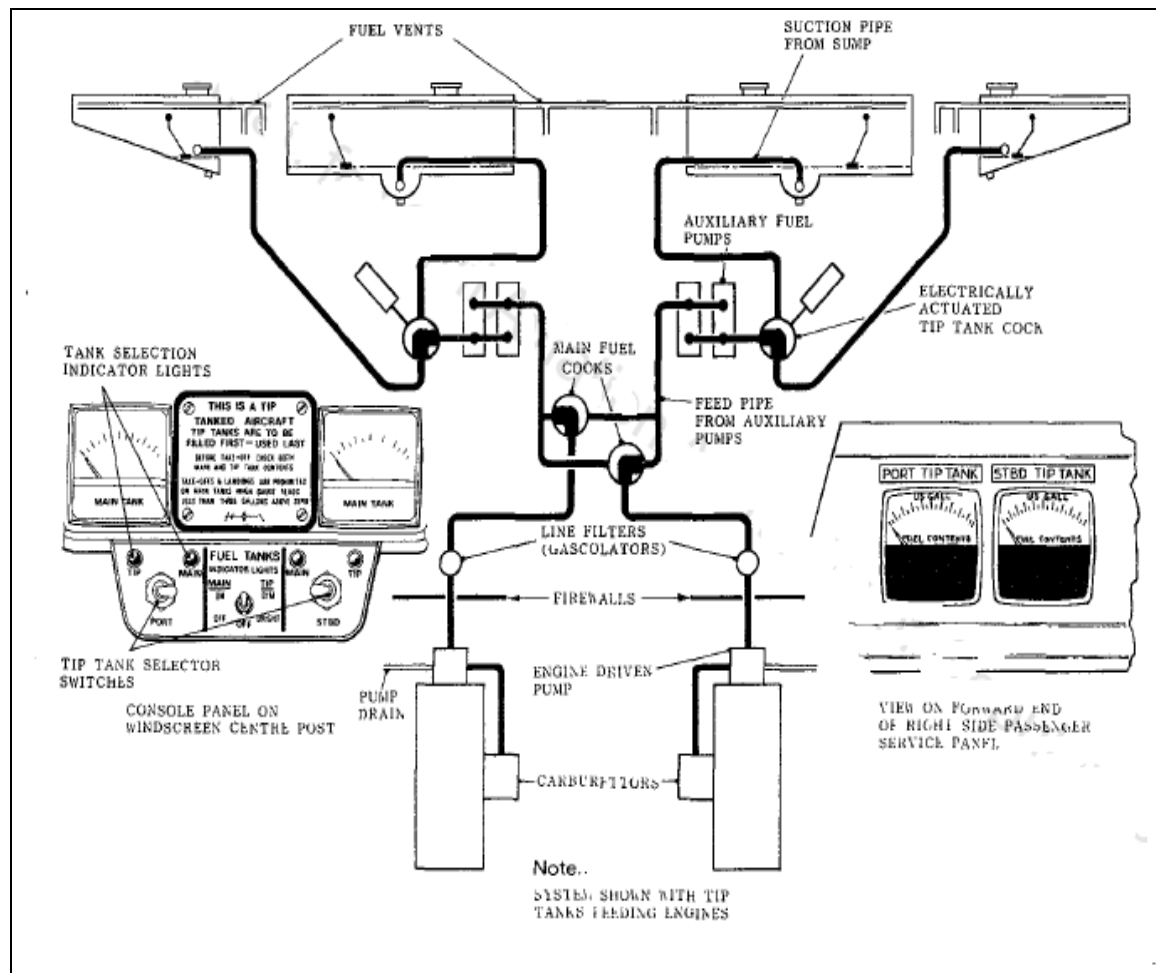
Diagrama 1. Sistema de combustible existente en la aeronave.

Considerando lo descrito en el Suplemento al Manual de Vuelo (Supplement N°1 to Section 7) y el Manual de Mantenimiento de la aeronave, la aeronave se encontraba modificada de acuerdo con Mod NB/M/364. Esta modificación considera la incorporación de dos estanques adicionales a los principales ubicados en las puntas de alas y de interruptores en la cabina para seleccionar el suministro de combustible a los motores ya sea desde los estanques principales o de puntas de ala. Asimismo, tanto el estanque principal como el de punta de ala alimentan separadamente a los motores. El cambio o selección entre ellos debe realizarla el piloto al mando, manualmente. Adicionalmente, para reducir las fuerzas de flexión en el ala, se requiere que los estanques de punta de ala se llenen primero y se usen en último lugar.

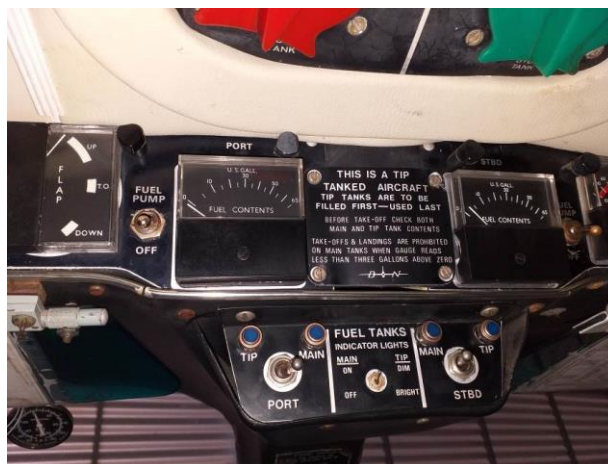
Fotografía 15. Panel superior de control de combustible (referencial)

La posición de selección en las válvulas selectoras de combustible (tip tank cocks) es indicada por cuatro luces verdes, identificadas “MAIN” y “TIP”, que se encuentran ubicadas adyacentes a los interruptores de selección. Entre las luces de indicación de estanque seleccionado existe un interruptor identificado como “IND LTS” (de prueba), que permite al piloto verificar si las luces de indicación de selección de estanques están inoperativas (ver fotografía N°15, referencial).

A los operadores de aeronaves modelos BN-2B-27, en los cuales el sistema de combustible este modificado con estanques de punta de ala (NB/M/364), estudiar la factibilidad de implementar la reubicación de los indicadores de cantidad de combustible de los estanques de puntas de alas (carta de servicio SL 145), con el objetivo de mejorar el control de las cantidades de combustible existentes en ellos.
