INFORME FINAL INCIDENTE DE AVIACIÓN Nº 1904SP

Aeronave : Avión Air Tractor, AT-802A.

Lugar : 55 Millas Náuticas al Sur de la Ciudad de Arica,
Región de Arica y Parinacota.

Fecha : 23 de noviembre de 2019.

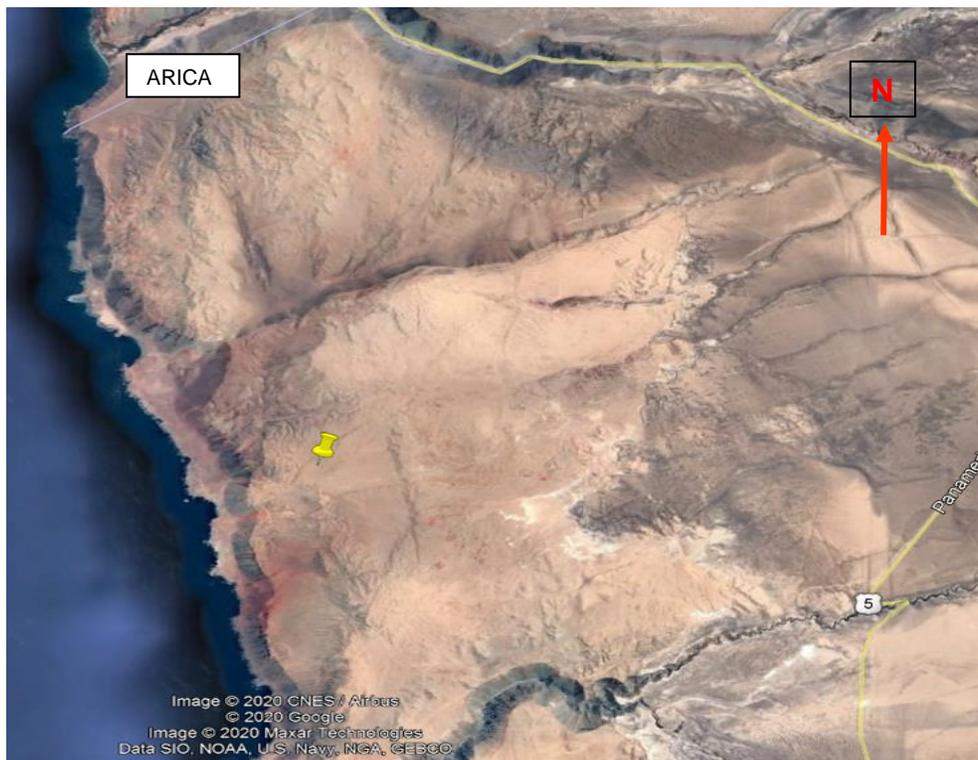
Imagen 1: Lugar del aterrizaje de emergencia.

La zona es plana, con arena suelta principalmente. La aeronave aterrizó en 130 metros aproximadamente, con rumbo general hacia el Norte (Fotografía 9) (Imagen 1).
