DIRECCIÓN GENERAL DE AERONÁUTICA CIVIL
DEPARTAMENTO PREVENCIÓN DE ACCIDENTES

INFORME FINAL ACCIDENTE DE AVIACIÓN Nº 1922JA

Aeronave : Helicóptero Bell 412 EP.

Lugar : Embalse Lliu-Lliu, Comuna de
Limache, Región de Valparaíso

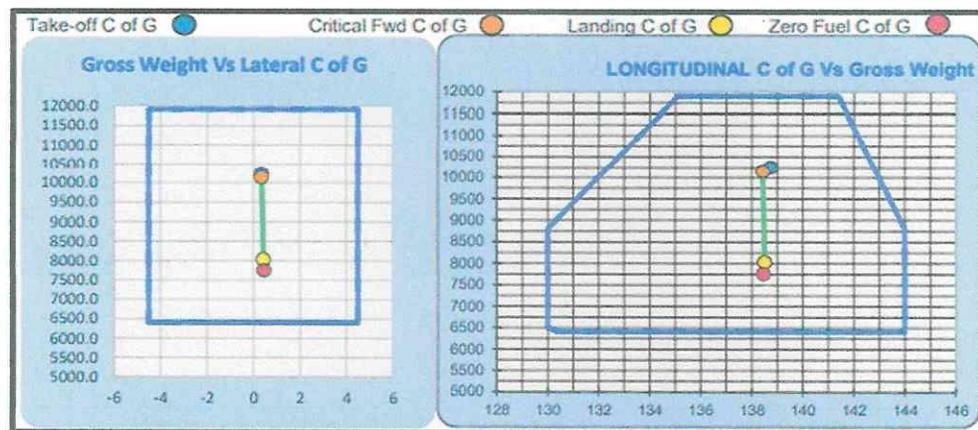
Imagen N°1: "Tablas de Peso y Balance de la aeronave".

El centro de gravedad longitudinal indicó 138,511 in, que estaba dentro de los 130 in y 144 in y el centro de gravedad lateral indicó 0,4 in, que estaba dentro de los -4,5 in y +4,5 in, como lo estipula el manual de vuelo de la aeronave, conforme a imagen N°1.
