INFORME FINAL DE INVESTIGACIÓN ACCIDENTE DE AVIACIÓN N° 1932-21

El suceso de aviación ocurrido el 06 de enero del 2021, a las 19:50 hora local, en el Aeródromo Las Marías (SCVL), Ciudad de Valdivia, Región de Los Ríos, que afectó a una aeronave BRM AERO Bristell (S-LSA).

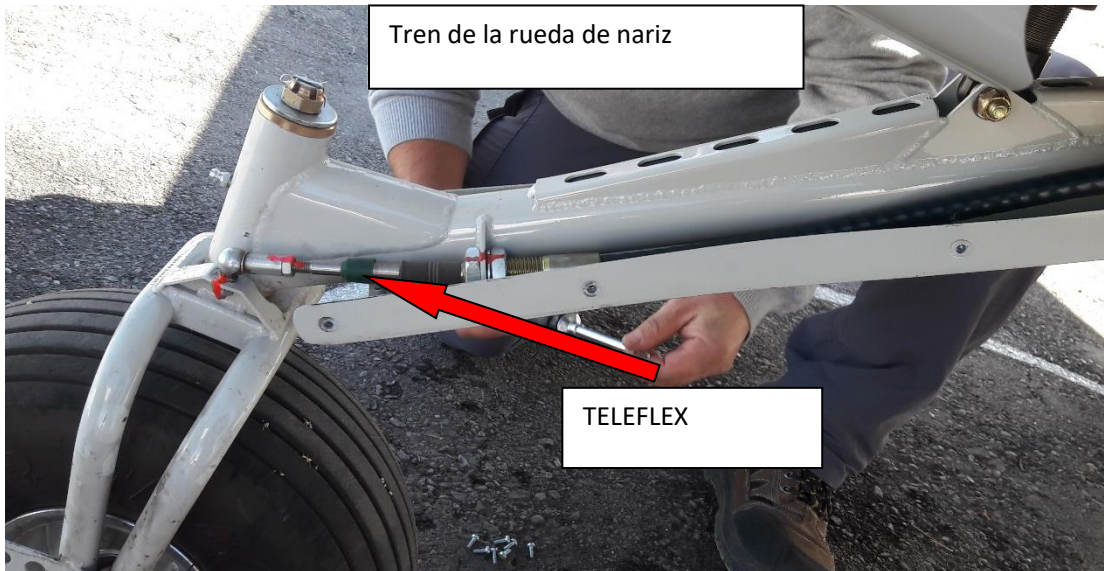
Las fotografías números 8 y 9, corresponden a fotografías referenciales de una pierna de nariz de otra aeronave, con la posición del mando teleflex y su condición normal (Ver fotografías N° 8 y 9).

Fotografía N° 8: Vista referencial de la posición del mando teleflex.

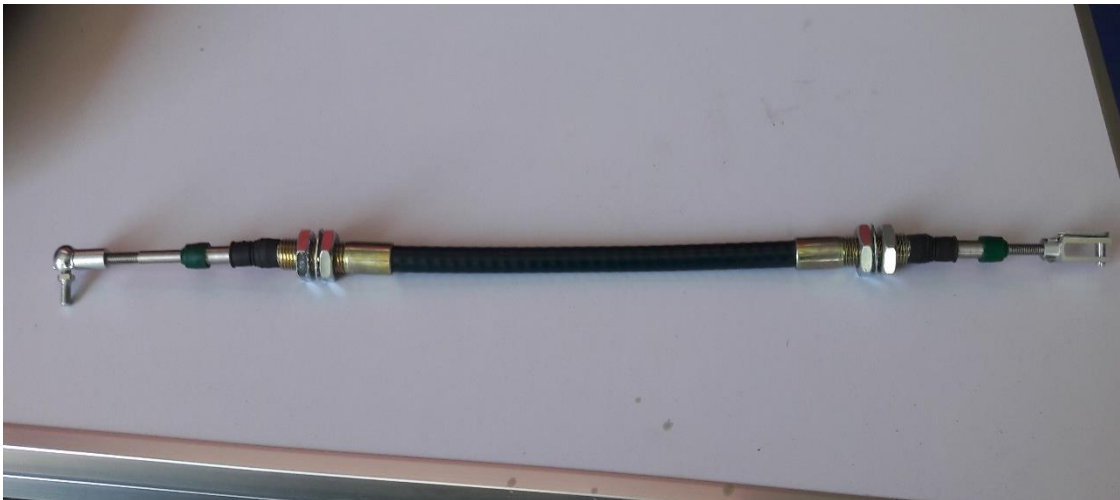
Fotografía N° 9: Vista de un mando teleflex nuevo (referencial).
