INFORME FINAL DE INVESTIGACIÓN

ACCIDENTE DE AVIACIÓN

N°1935-21

Accidente de aviación que afectó a un helicóptero Bell Helicopter Textron, modelo 212, en la comuna de Olivar, Región del Libertador General Bernardo O'Higgins, el día 27 de enero de 2021.

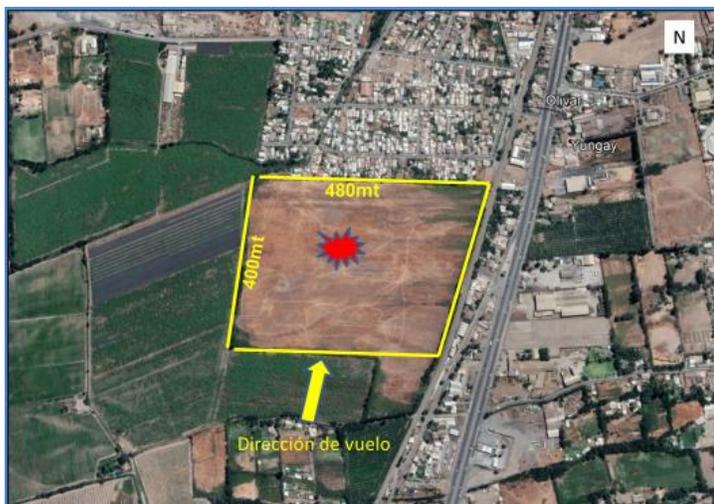
Imagen 1: Lugar del suceso

La aeronave se encontraba en un terreno ubicado en la comuna de Olivar, Región del Libertador General Bernardo O'Higgins, en las coordenadas $34^{\circ}12'10''\text{S}$, $70^{\circ}45'58''\text{O}$, con una elevación de 510 metros (1.673 pies), con dimensiones de 400 x 480 metros. El terreno se encontraba libre de vegetación y construcciones, de superficie de tierra y consistencia dura. Al norte del sitio del suceso, existen construcciones de viviendas.

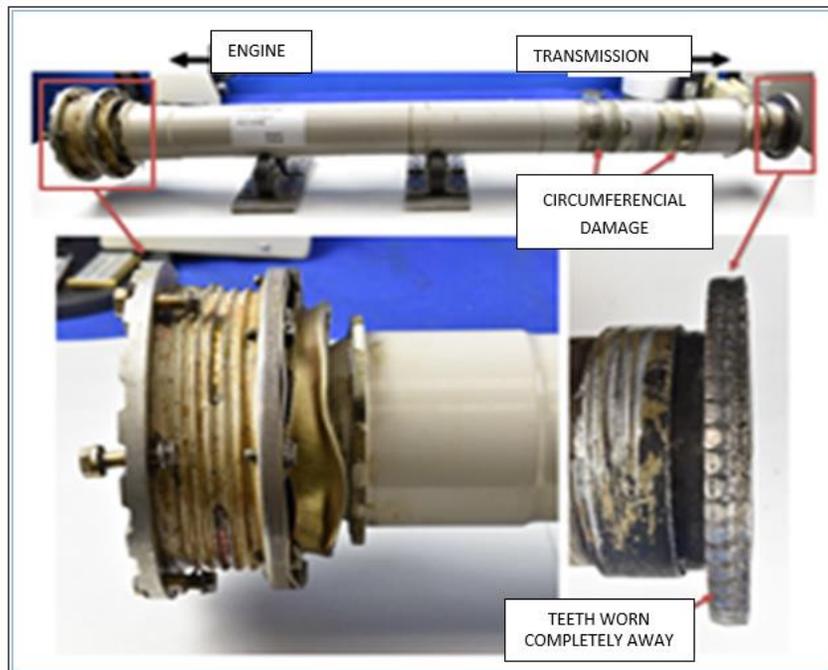
Imagen N°1: Main driveshaft.

Cuando se inspeccionó en el laboratorio, no quedaba grasa visible en o sobre los dientes de los acoplamientos macho o hembra en el extremo del eje de transmisión. El acoplamiento macho todavía estaba unido al conjunto del eje de transmisión, pero todos los dientes se habían desgastado hasta la raíz (Imagen 1 y 2). Parte de la deformación observada en los bordes del acoplamiento macho había ocurrido cuando el acoplamiento estaba lo suficientemente caliente como para ablandar el acero. La tuerca de retención del acoplamiento macho se soltó en el laboratorio con relativamente poco esfuerzo. El seguro de bloqueo todavía estaba instalado correctamente. Aproximadamente a 0,5 pulgadas del extremo de la transmisión, los dientes del acoplamiento hembra se habían deformado por el contacto con el acoplamiento macho. Los dientes del engranaje estaban recubiertos por un polvo rojo que fue determinado por espectroscopia de rayos X dispersiva de energía (EDS) siendo principalmente óxido de hierro, silicio y magnesio (Imagen 2). Se realizó una prueba de quemado en la FIL, con la grasa tomada del lado del motor, del eje de

transmisión principal, se calentó hasta 1000 ° F. El análisis de EDS de los restos de grasa quemada del laboratorio mostró que los restos eran principalmente silicio y magnesio con otros oligoelementos. El silicio y el magnesio indicaron que el polvo rojo probablemente contenía restos de la grasa quemada, y el óxido de hierro produjo el color rojo en los residuos de polvo. Se observaron daños extensos y decoloración en la superficie del diámetro exterior, y las plantillas indicadoras de temperatura desaparecieron. En el lado de la transmisión, el eje de transmisión principal se sobrecalentó durante el evento que condujo al accidente, y las partes circundantes se ablandaron debido a las altas temperaturas.

Una parte de la junta tórica (o´ring), normalmente asentada en la ranura de la placa de retención, se encontró adherida al borde del acoplamiento hembra. También se encontraron partes adicionales de la junta tórica, identificadas por la espectroscopia infrarroja de transformada de Fourier (FTIR), en la ranura del anillo de retención en el acoplamiento (Imagen 3). La junta tórica se había soltado de su asiento en la placa de retención y se había alojado en la ranura del anillo de retención y entre las superficies de contacto de la espiga de entrada principal y el acoplamiento hembra del eje de transmisión principal.
