# INFORME FINAL DE INVESTIGACIÓN ACCIDENTE DE AVIACIÓN

1936-21

Accidente de aviación que afectó a un Ultraliviano Motorizado (ULM), el 29 de enero del 2021, en la Playa Los Lilenes, comuna de Concón, Región de Valparaíso.

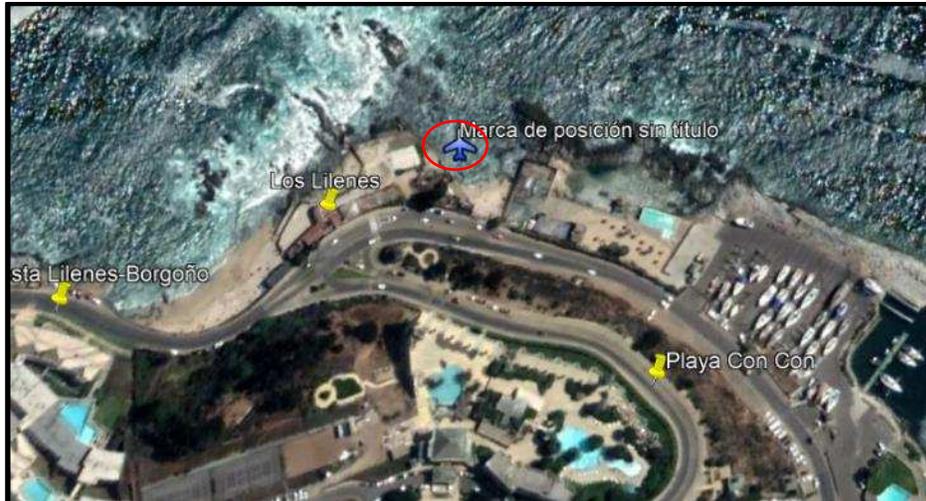
Imagen N°1 Muestra sitio del suceso.

El sitio del suceso se ubicó en la playa Los Lilenes, comuna de Concón, Región de Valparaíso, a unos 35 metros de la orilla de playa, en las coordenadas latitud 32°55'37.2" S, longitud 71°32'40.8" W (ver imagen N°1).
